# Restauration eines französischen Röhrenradios

# Dokumentation der Restauration

<https://loetlabor-jena.de/> - **Lötlabor Jena**

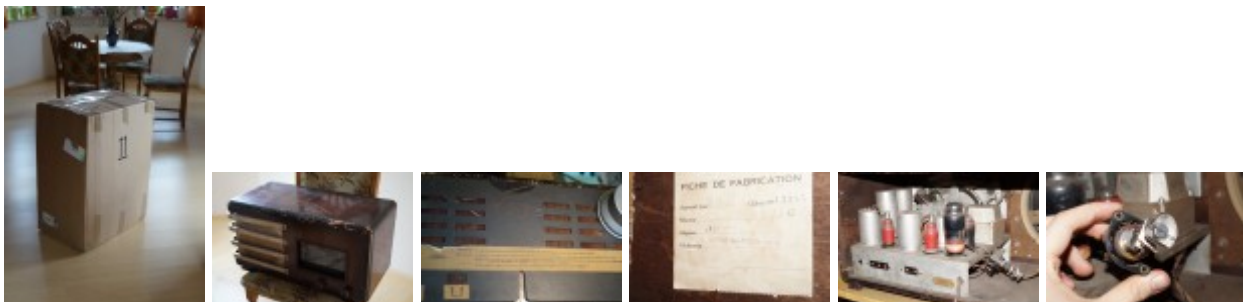
**1.4.2014**

- Auspacken des riesen Paketes, siehe Bilder
- leider ist das Glas vom Magischen Auge kaputtgegangen, da muss ein neues her
- Skalenscheibe war nach oben gerutscht, ist aber heile und in gutem Zustand
- Farbe blättert ab vom Gehäuse, da muss etwas getan werden
- kein Rost bisher gesichtet
- es wurde scheinbar nur wenig Pfusch betrieben bisher
- Die Ringe an den Einstellreglern haben keine eigene Funktionalität, sind nur angeklebte Deko, die sich gelöst hat
