# Restauration eines französischen Röhrenradios

Ein Radio Fabrikats findet sein neues Zuhause bei Stefan. Zu schade um es wegzuworfen, wurde es kurzerhand von eBay geholt und daraufhin instandgesetzt. Durch einen [Thread im Forum bei radiomuseum.org](#) konnten viele wertvolle Informationen von Fachleuten zusammengetragen werden, mit deren Hilfe die ausstehenden Unklarheiten beseitigt werden konnten.

<https://loetlabor-jena.de/> - **Lötlabor Jena**

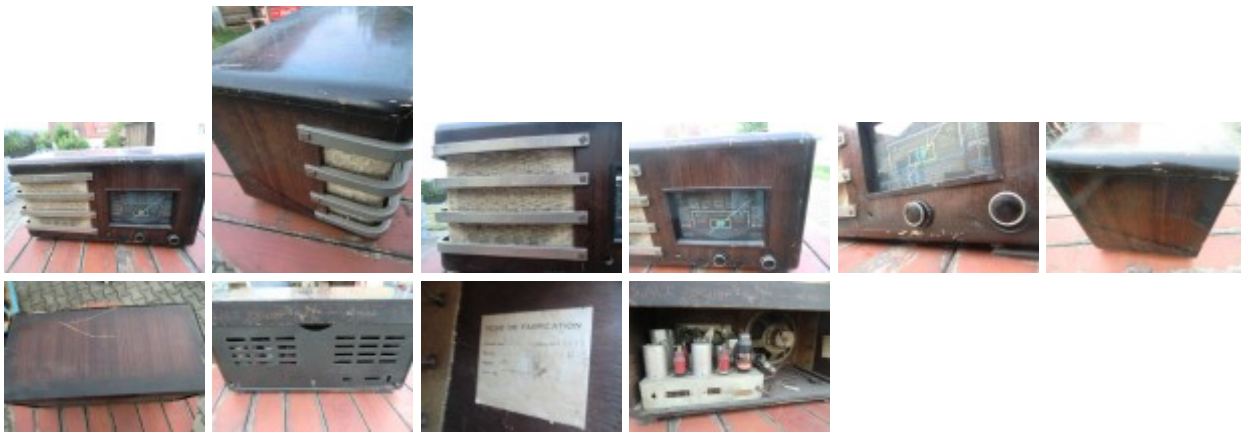
Das Gerät wurde von Ebay gekauft, es wurde mit folgenden Bildern beworben:
