# Restauration eines französischen Röhrenradios

Ein Radio unbekannten Fabrikats findet sein neues Zuhause bei Stefan. Zu schade um es wegzuworfen, wurde es kurzerhand von eBay geholt und daraufhin instandgesetzt. Durch einen [Thread im Forum bei radiomuseum.org](#) konnten viele wertvolle Informationen von Fachleuten zusammengetragen werden, mit deren Hilfe die ausstehenden Unklarheiten beseitigt werden konnten.

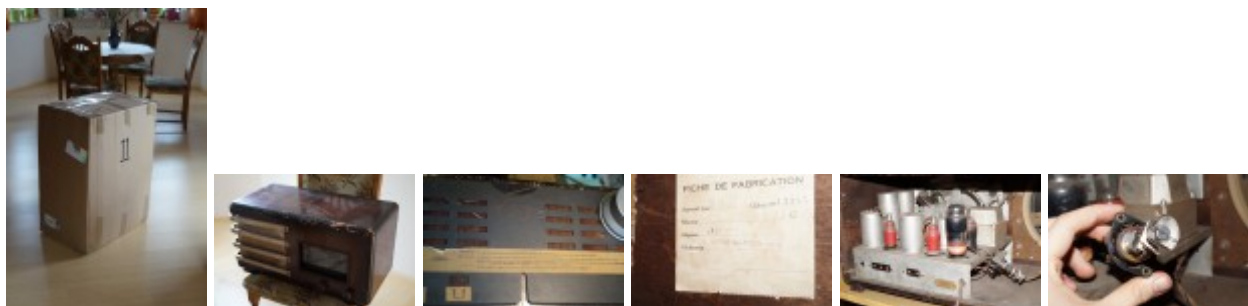
### 1.4.2014

- Auspacken des riesen Paketes, siehe Bilder
- leider ist das Glas vom Magischen Auge kaputtgegangen, da muss ein neues her
- Skalenscheibe war nach oben gerutscht, ist aber heile und in gutem Zustand
- Farbe blättert ab vom Gehäuse, da muss etwas getan werden
- kein Rost bisher gesichtet
- es wurde scheinbar nur wenig Pfusch betrieben bisher
- Die Ringe an den Einstellreglern haben keine eigene Funktionalität, sind nur angeklebte Deko, die sich gelöst hat
