# Restauration eines französischen Röhrenradios

Ein Radio unbekannten Fabrikats findet sein neues Zuhause bei Stefan. Zu schade um es wegzuworfen, wurde es kurzerhand von eBay geholt und daraufhin instandgesetzt. Durch einen [Thread im Forum bei radiomuseum.org](#) konnten viele wertvolle Informationen von Fachleuten zusammengetragen werden, mit deren Hilfe die ausstehenden Unklarheiten beseitigt werden konnten.

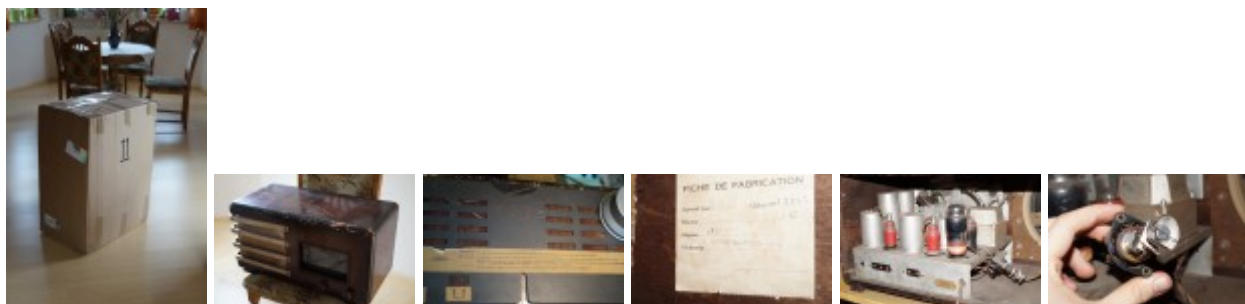
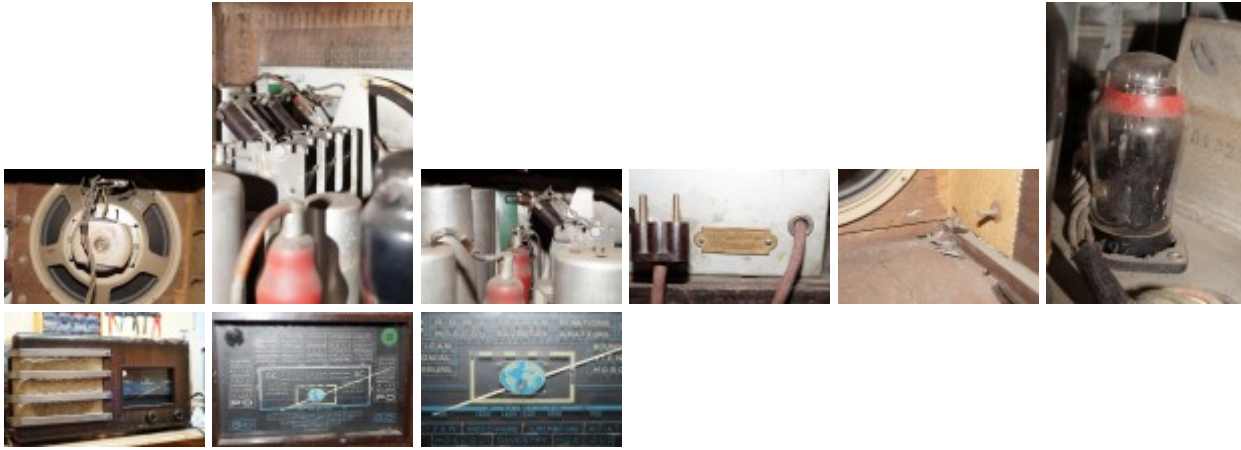
### 1.4.2014

- Auspacken des riesen Paketes, siehe Bilder
- leider ist das Glas vom Magischen Auge kaputtgegangen, da muss ein neues her
- Skalenscheibe war nach oben gerutscht, ist aber heile und in gutem Zustand
- Farbe blättert ab vom Gehäuse, da muss etwas getan werden
- kein Rost bisher gesichtet
- es wurde scheinbar nur wenig Pfusch betrieben bisher
- Die Ringe an den Einstellreglern haben keine eigene Funktionalität, sind nur angeklebte Deko, die sich gelöst hat

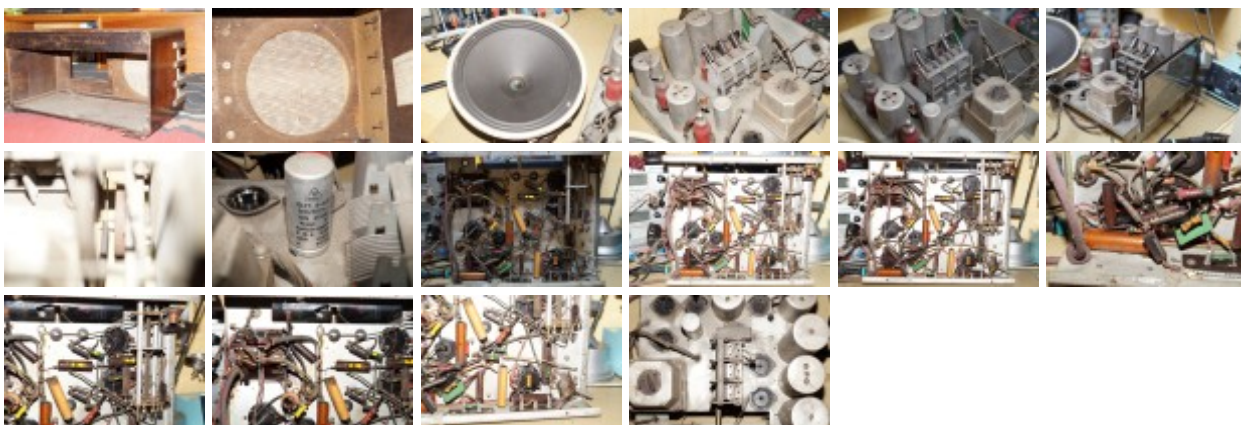
## 04.04.2014

- Chassis (inkl. Skalenteil) aus dem Gehäuse ausgeschraubt
- Lautsprecher ausgebaut
- Alle Röhren ausgesockelt
  - eine Klappert sehr, mal gucken was damit wird
- Skalenteil vom Chassis vereinzelt
- ersten Eindruck von der Elektronik verschafft
  - der Fehlende Drehsteller hinten! (scheinbar ein Poti [anm: Ein Schalter]) ist noch vorhanden, nur aus unbek. Grund innen
  - Elektronik ist nicht sichtbar verbastelt und recht übersichtlich aufgebaut, siehe Bilder
  - Lautsprechermembran ist in extrem gutem Zustand
  - Trafo war auf 230V gesteckt, also schonmal unwahrscheinlich, dass damit jemand was kaputtbekommen hat.
- Alle Einzelteile in Tüten, beschriftet, Röhren sicher verpackt
- Gesamtzustand des Radios ist so, dass „an der Luft liegende“ Teile angelaufen sind, viele Teile aber noch richtig glänzen, scheint also keine große Feuchtigkeit abbekommen zu haben
