0x15 - 07.08.2020

Solarstart von Frankreich aus. Nutzlast hörte ca. 2 Stunden nach dem Start auf zu senden. Ursache unbekannt, ein Hardwarefehler (kalte Lötstelle, ...) ist jedoch eine wahrscheinliche Ursache.

<https://loetlabor-jena.de/> - **Lötlabor Jena**

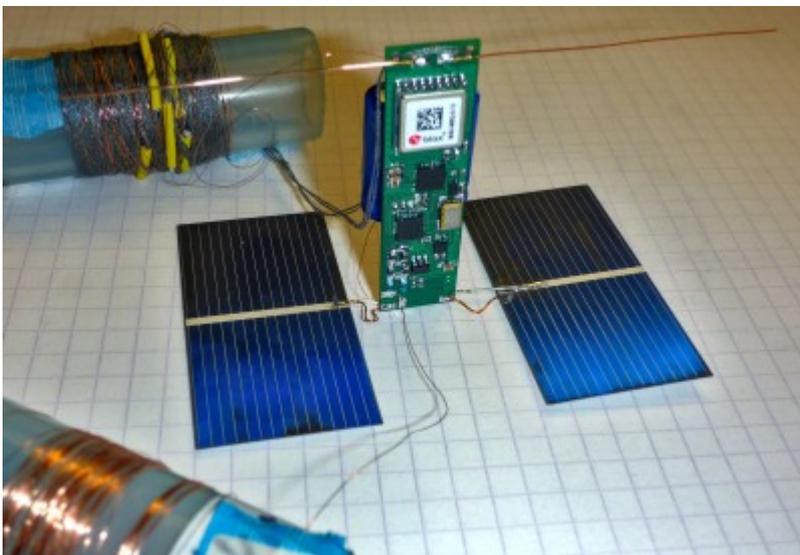
Nutzlast

uTrakHF v1.1, ohne Modifikationen, mit neuen Solarzellen von Aliexpress (26x52mm).

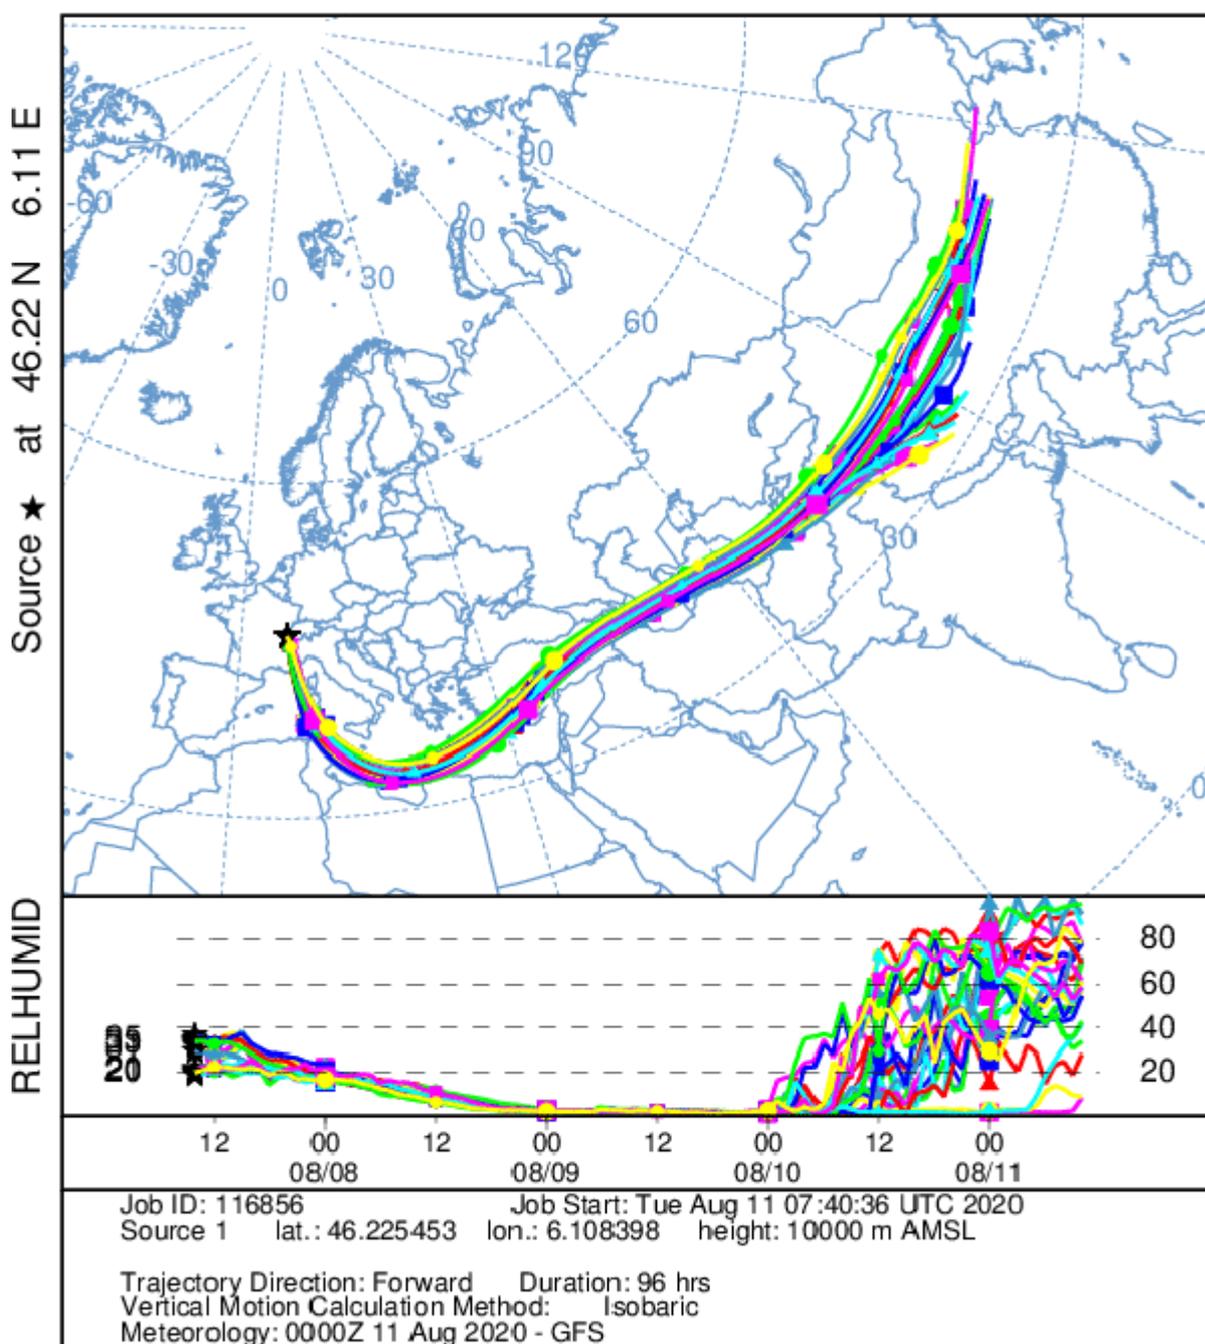
NOAA HYSPLIT MODEL Forward trajectories starting at 1000 UTC 07 Aug 20 GFSG Meteorological Data

An Tag 4 (11.08.) wurde um 09:28 MESZ (ziemlich genau 96 Stunden nach dem Start) ein Paket aus Tibet, China empfangen. Zwei weitere Positionen folgten in den nachfolgenden Stunden.

Ein Abgleich mit dem HYSPLIT-Modell legt nahe, dass die Nutzlast von diesem Start aktuell in diesem Gebiet zu vermuten ist.

Offenbar ist die Nutzlast also in der Luft, hat aber allem Anschein nach ein Problem beim bekommen von GPS-Fixes. Dessen Ursache gilt es noch zu finden und lokal zu reproduzieren. Es bleibt nun zu hoffen, dass die Nutzlast sich in den kommenden Tagen wieder einmal melden wird.
