# 0x15 - 07.08.2020

Solarstart von Frankreich aus. Nutzlast hörte ca. 2 Stunden nach dem Start auf zu senden. Ursache unbekannt, ein Hardwarefehler (kalte Lötstelle, ...) ist jedoch eine wahrscheinliche Ursache.

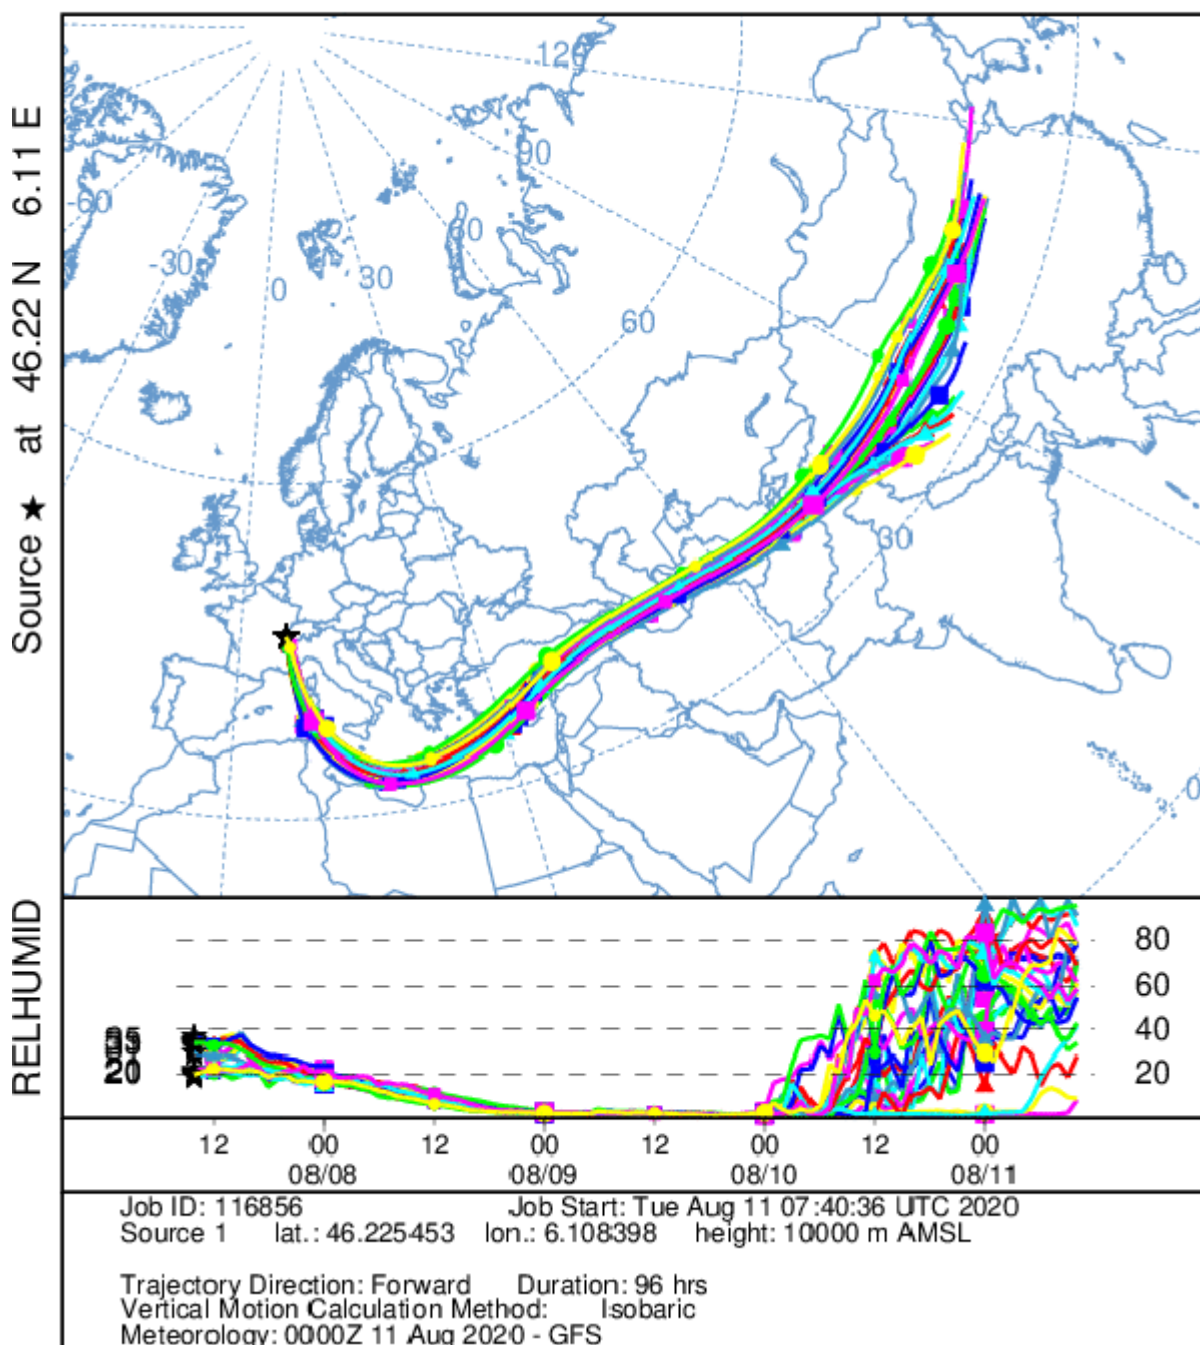
### NOAA HYSPLIT MODEL Forward trajectories starting at 1000 UTC 07 Aug 20 GFSG Meteorological Data

Ein Abgleich mit dem HYSPLIT-Modell legt nahe, dass die Nutzlast von diesem Start aktuell in diesem Gebiet zu vermuten ist.

Offenbar ist die Nutzlast also in der Luft, hat aber allem Anschein nach ein Problem beim bekommen von GPS-Fixes. Dessen Ursache gilt es noch zu finden und lokal zu reproduzieren. Es bleibt nun zu hoffen, dass die Nutzlast sich in den kommenden Tagen wieder einmal melden wird.
