# Reparatur Advantest R3271

Ein scheinbar häufiges Problem eines alternden Spektrumanalysator Typ R3271 von Advantest ist ein Defekt in der PLL des 2. Lokaloszillators.

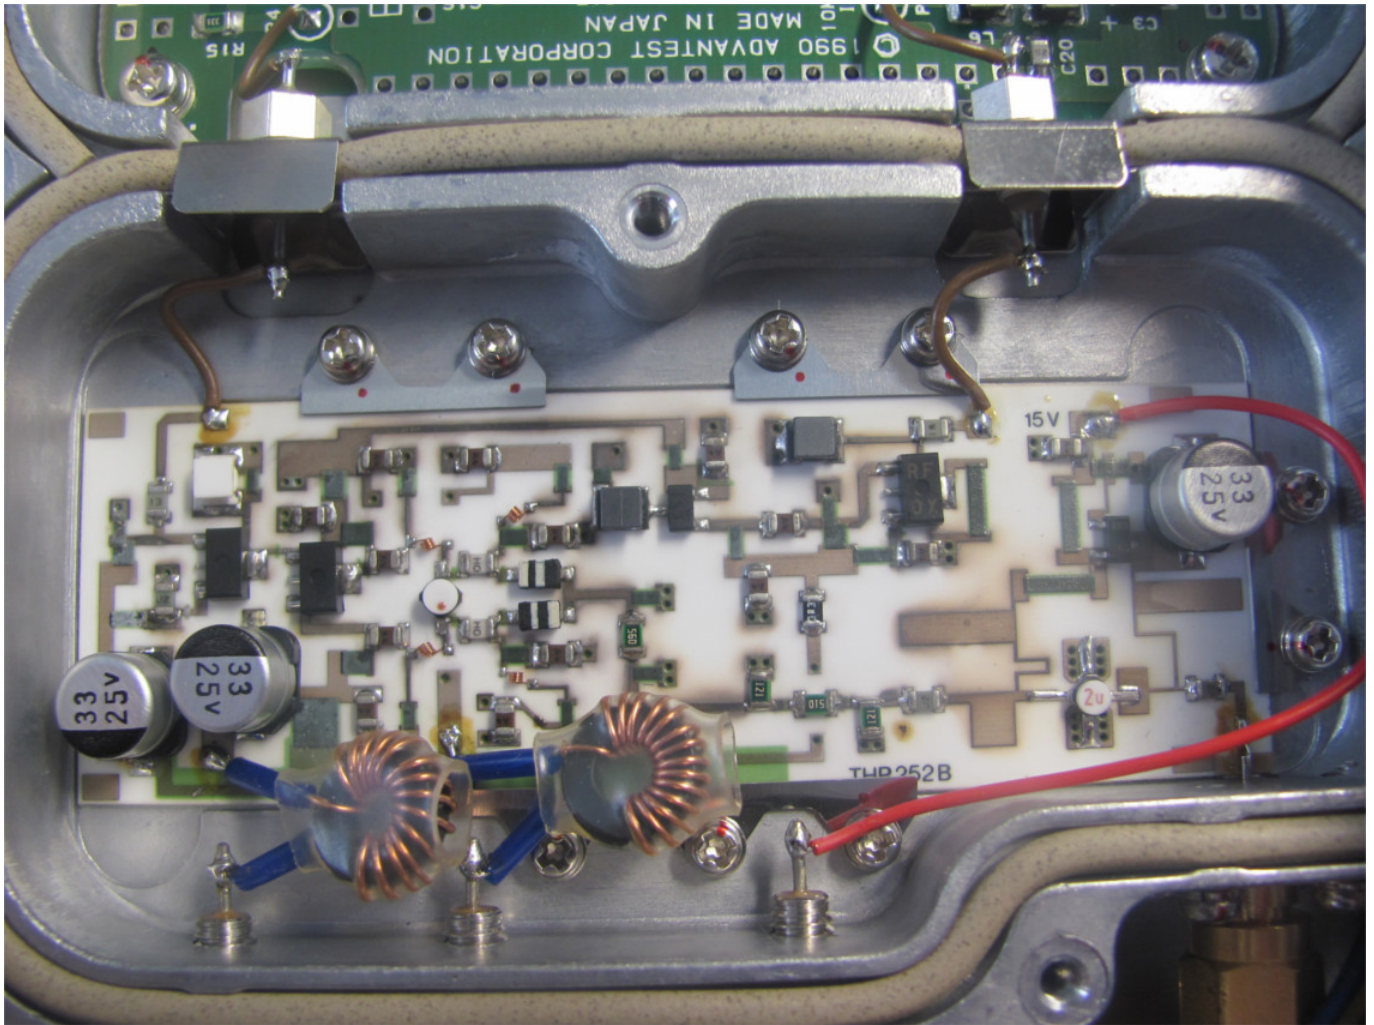
Grund hierfür ist die exotische Leiterplattentechnologie der Sampler-Platine. Die Leiterbahnen auf der Keramik-Leiterplatte wurde mit Silbertinte realisiert, diese verändert sich aber mit der Zeit chemisch wodurch sich der Widerstand der Leiterbahnen sich signifikant erhöht. Auf der Leiterbahn sind größtenteils impedanzkontrollierte Leiterbahnen realisiert, der erhöhte Widerstand verändert dadurch die Eigenschaften der Leiterbahnen komplett. Auch die Arbeitspunkte der Transistoren werden verschoben.

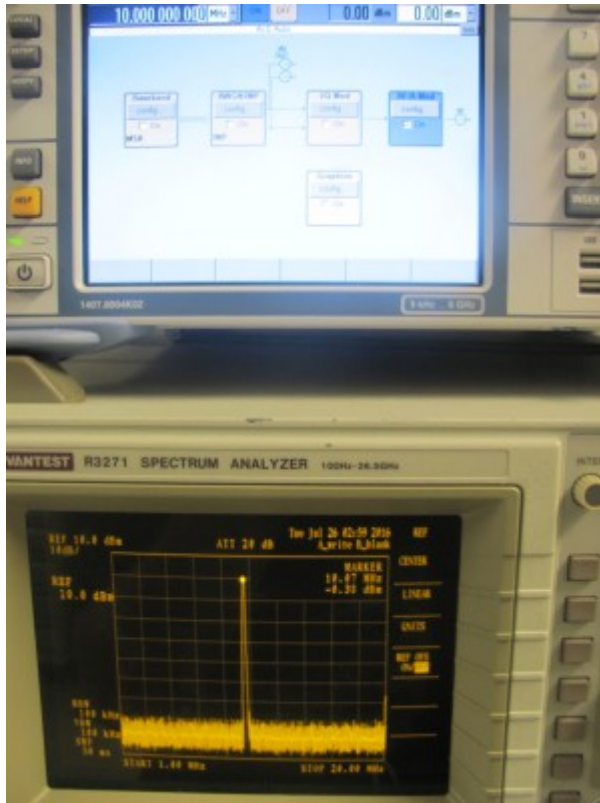
Die Reparatur mit einer Arbeitszeit von ca. 5 Stunden war erfolgreich. Ein angelegtes 10 MHz-Signal wird korrekt gemessen. Die Kalibrierung ist nun auch wieder möglich.
