Reparatur Advantest R3271

Ein scheinbar häufiges Problem (siehe [Yahoo Gruppe](#) eines alternden Spektrumanalysator Typ R3271 von Advantest ist ein Defekt in der PLL des 2. Lokaloszillators.

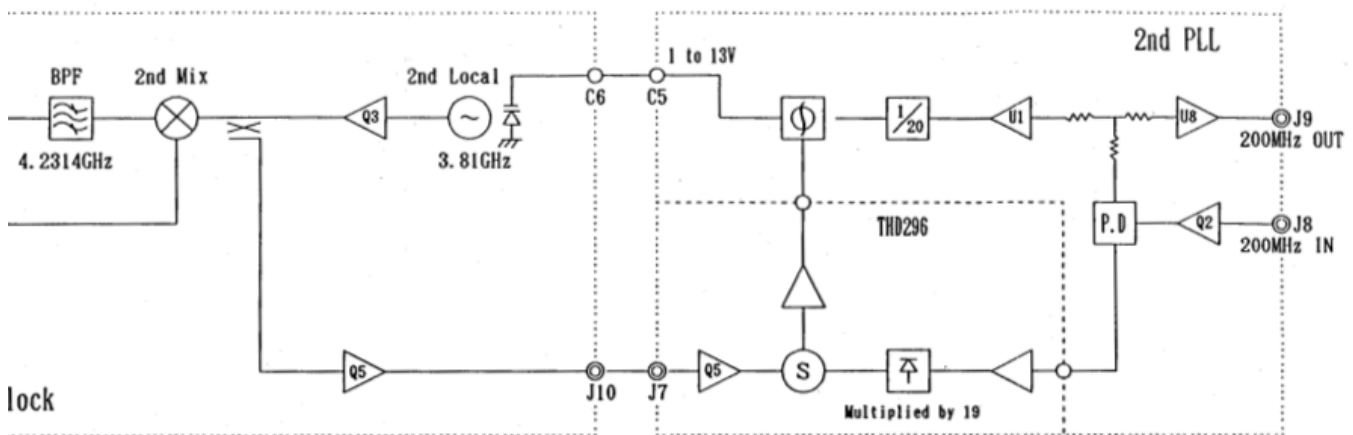
Die Sampler-Platine THD296 realisiert dabei 2 Funktionen:

- Vervielfachung (x19) des Referenzsignals mittels Step-Recovery-Diode
- Mischung 3800 Mhz (x19 Referenz) und 3810 MHz(LO)

Hat der 10 MHz-Ausgang der Sampler-Platine zu geringen Pegel, rastet die PLL nicht mehr (zuverlässig) ein.
