Reparatur Advantest R3271

Ein scheinbar häufiges Problem (siehe [Yahoo Gruppe](#)) eines alternden Spektrumanalysator Typ R3271 von Advantest ist ein Defekt in der PLL des 2. Lokaloszillators.

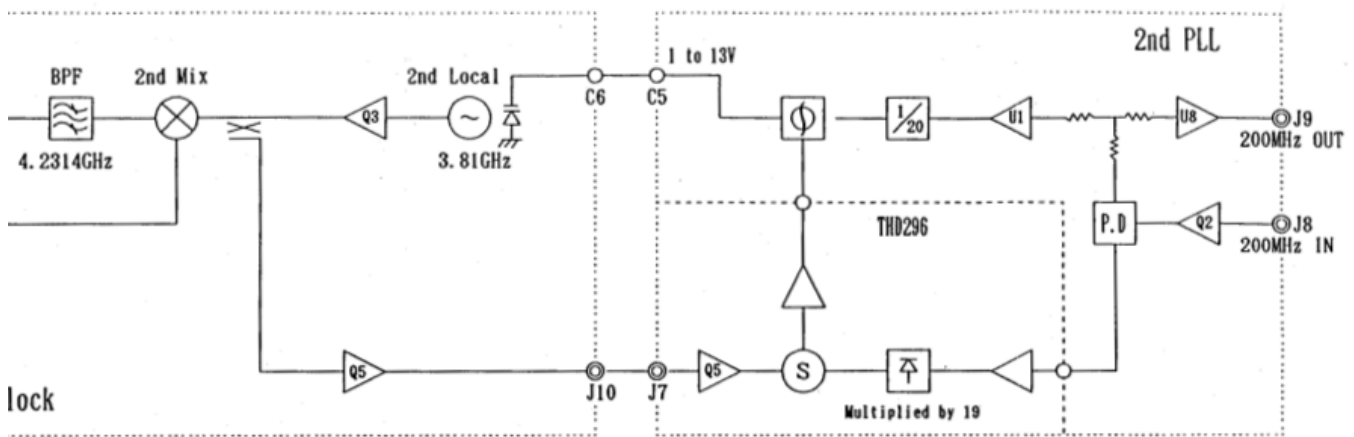
Die Sampler-Platine THD296 realisiert dabei 2 Funktionen:

- Vervielfachung (x19) des Referenzsignals mittels Step-Recovery-Diode
- Mischung 3800 MHz (x19 Referenz) und 3810 MHz (LO)

Hat der 10 MHz-Ausgang der Sampler-Platine zu geringen Pegel, rastet die PLL nicht mehr (zuverlässig) ein.
