# Reparatur eines Tektronix TDS644A

Eine Serie von digitalen Tektronix-Speicheroszilloskopen aus den frühen 90er-Jahren sind günstig gebraucht zu erwerben. Wie viele Geräte aus dieser Zeit leiden sie an auslaufenden Elektrolytkondensatoren. Einerseits verlieren diese ihre Kapazität, andererseits kann das auslaufende Elektrolyt auf der Leiterplatte große Schäden hinterlassen. Während gerade letztere Fehler früher sehr aufwendig zu finden waren, sind heutzutage Schaltpläne für das Oszilloskop verfügbar, die die Fehlersuche deutlich vereinfachen.

<https://www.loetlabor-jena.de/> - **Lötlabor Jena**

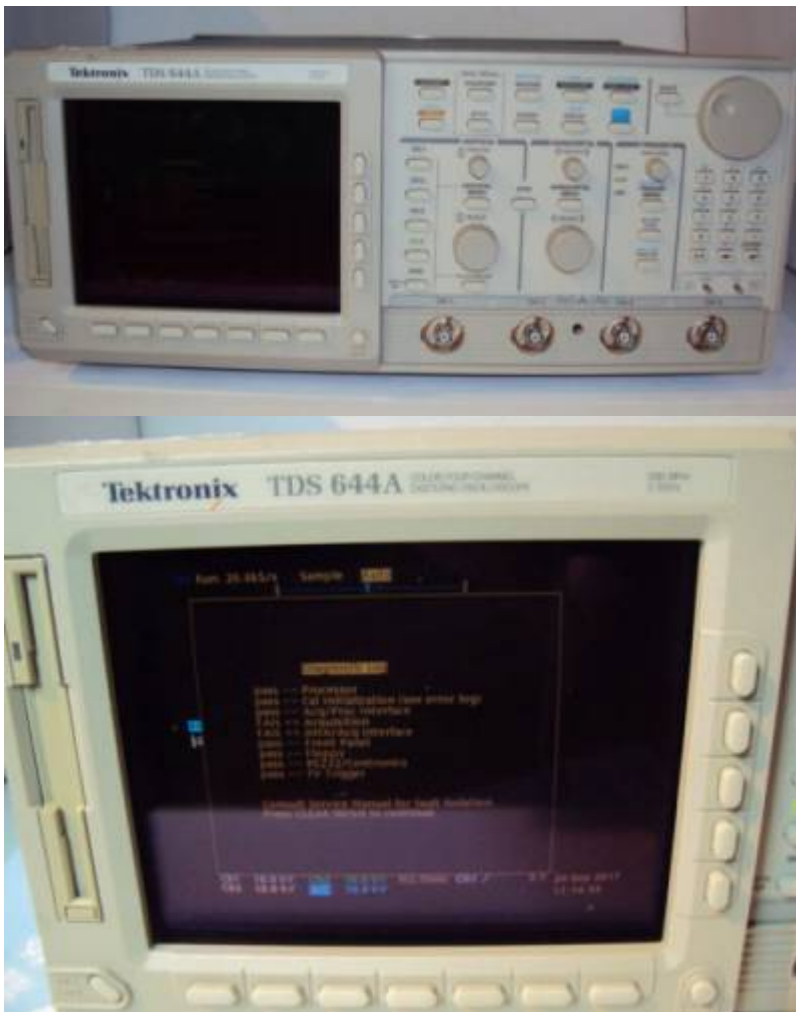
Typischerweise melden sich Oszilloskope, die von diesem Fehler betroffen sind mit einem oder mehreren „FAIL“-Meldungen beim Power-On Self-Test. Beim hier vorliegenden Modell waren „Acquisition“ und „Attn/Acq Interface“ fehlerhaft markiert, wie dem Bild der eBay-Auktion zu entnehmen ist.

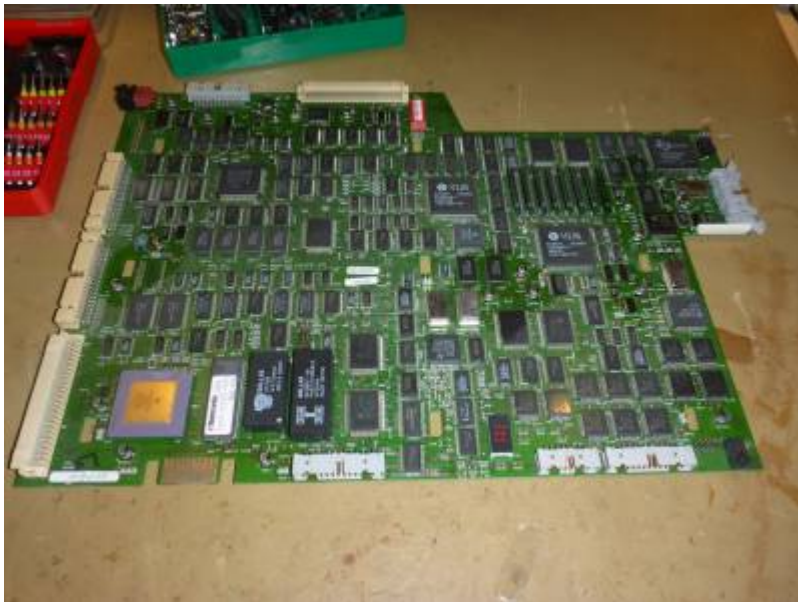
entsprechend des Servicehandbuches (erhältlich bei [1]) demontiert. Das gesamte Oszilloskop befand sich in sehr gutem Zustand und wurde unverbastelt vorgefunden. Die Undichtigkeit aller Elkos war jedoch auf der Leiterplatte durch in Elektrolyt getränkten Staub schnell sichtbar. Auf der Leiterplatte waren kaum Schäden sichtbar, nur an wenigen Stellen sah man, dass das Elektrolyt ganze Arbeit geleistet hatte.

CPU Board, man beachte die dunklen Flecken

Die Elkos von allen Leiterplatten (CPU-Board, Acquisition-Board, Frontpanel, RS232/Centronics-Interface) werden entfernt. Dies geschieht mechanisch, mit einer Spitzzange wird jeder Elko von oben gefasst und unter leichtem Druck hin- und hergedreht. Dabei brechen die Beine ab und der Elko kann entfernt werden.

Jede Lötstelle wird hinterher mit dem Lötkolben erwärmt, der SMD-Pin entfernt und die Lötstelle unter Zugabe von viel frischem Lötzinn wieder lötbar gemacht. Die vorher matten und schwer erhitzbaren Lötstellen sollten danach wieder glänzen.

Es ist wichtig, nicht nur die Elkos zu ersetzen, sondern auch alle Reste von Elektrolyt von der Leiterplatte zu entfernen. Zurückbleibendes Elektrolyt bleibt aggressiv und zerstört eventuell in Zukunft die Leiterplatte weiter. Die Leiterplattenreinigung wurde in der Spülmaschine (50°, mit normalem Spülmaschinentab, ohne Klarspüler, mit Salz) durchgeführt. Alle Labels auf Schaltkreisen haben diesen Prozess überlebt, Abkleben war nicht nötig. Hinterher ist es wichtig, die Leiterplatte gut zu trocknen. Eine Reinigung mit Isopropanol oder Wasser mit Spülmittel ist ebenso möglich und kann zu gleichen Ergebnissen führen.

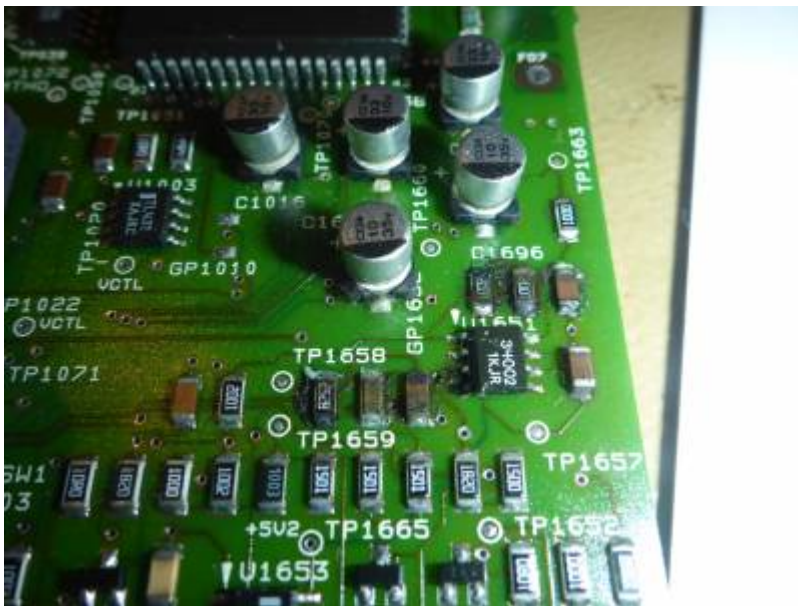
Ausschnitt des Acquisition-Boards

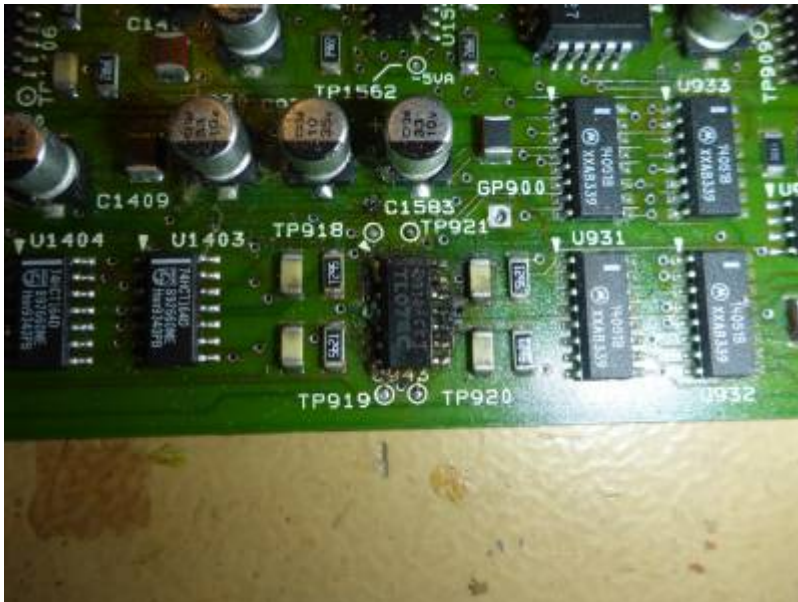
Ein weiterer Ausschnitt des Acquisition-Boards

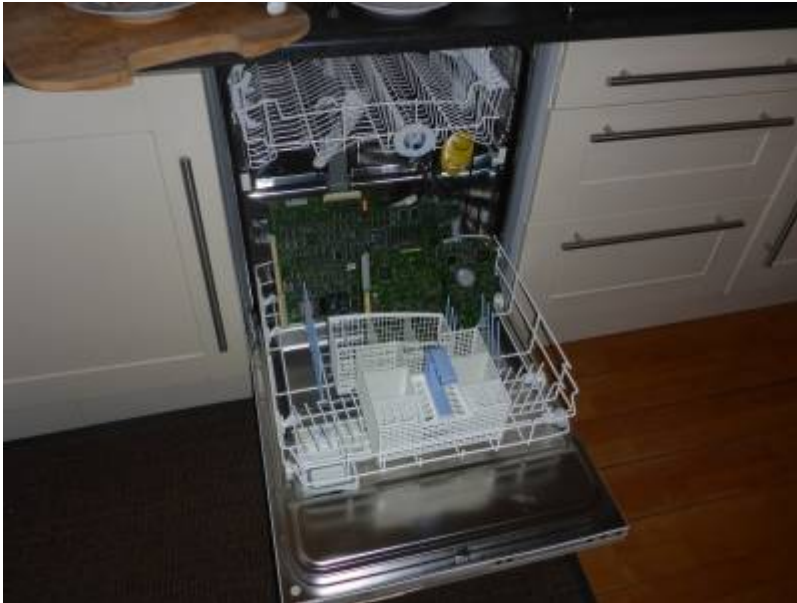
Leiterplattenreinigung in der Spülmaschine

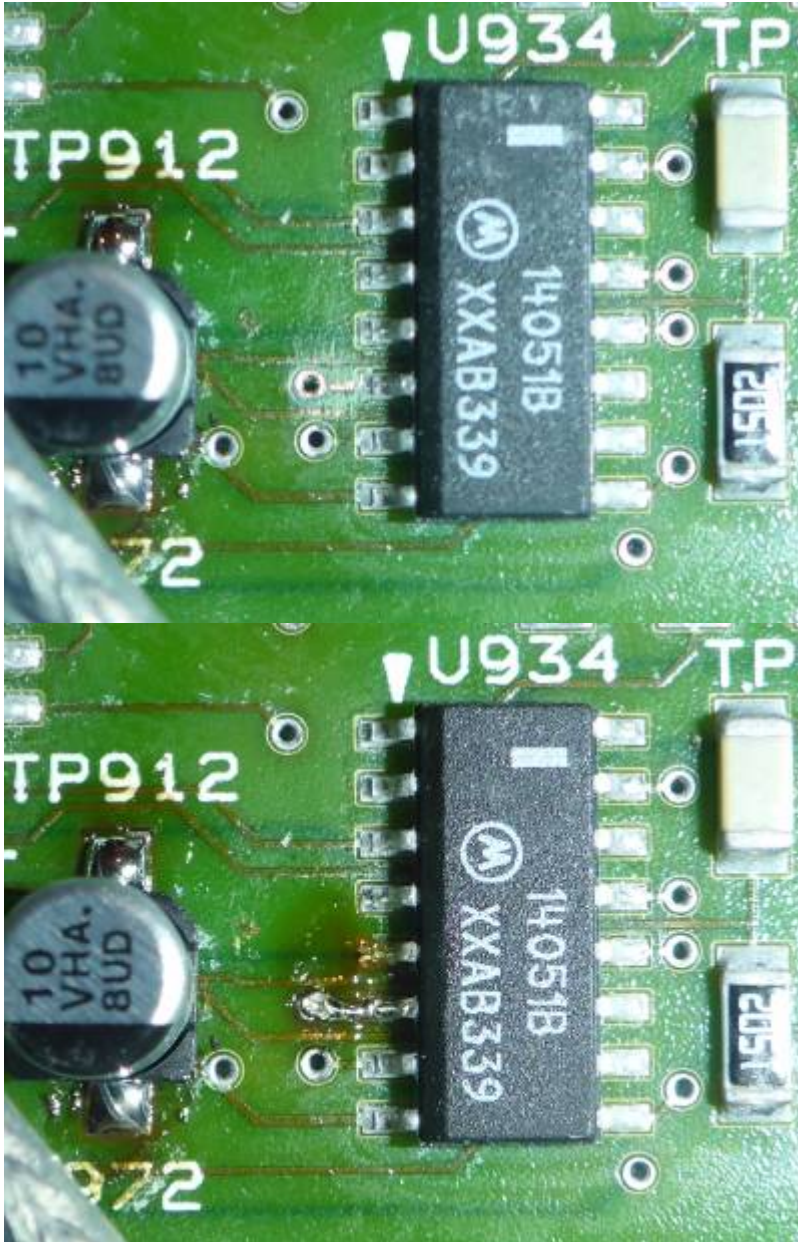
## Fehler 1

Beim erstiegerten Gerät meckerte der Selbsttest beispielsweise über zu geringe Reaktion auf die analoge Verstärkungseinstellung von Kanal 4. Auch schien das Eigenrauschen bei Kanal 4 nicht abhängig von der gewählten vertikalen Ablenkung zu sein und der Trace ließ sich nicht vertikal verschieben. Als Fehler stellt sich eine defekte (zerätzte) Leiterbahn heraus. Der Enable-Eingang eines Analog-Multiplexers war offen und sah dauerhaft Low-Pegel, sodass Offset- und Verstärkungsspannungen für Kanal 4 nicht durchgereicht wurden.

In den Bildern sieht man das betroffene Via vor und nach der Reparatur.

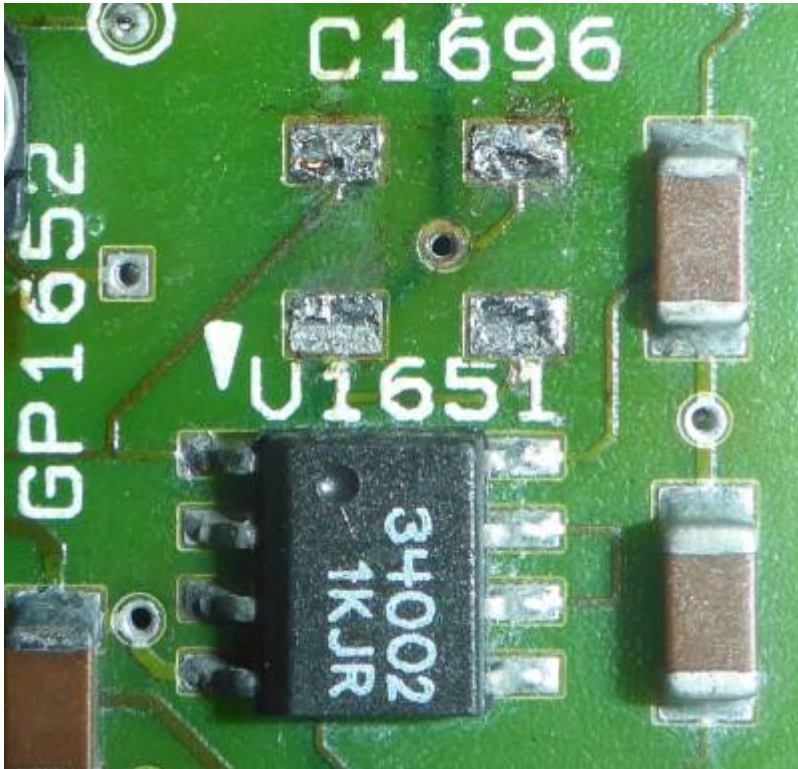
## Fehler 2

Alle folgenden Fehler trugen zum Nicht-Funktionieren des Time Interpolators bei, was das Tekscope mit einer Meldung a la „ctlConfidencDiag, 2.50e-9  $\leftarrow$  exp  $\leftarrow$  1.20e-8 - TI failed“ zum Ausdruck brachte.

Hier ein nicht mehr verbundenes Via in der Umgebung von U1651, halb von einem Widerstand verdeckt.

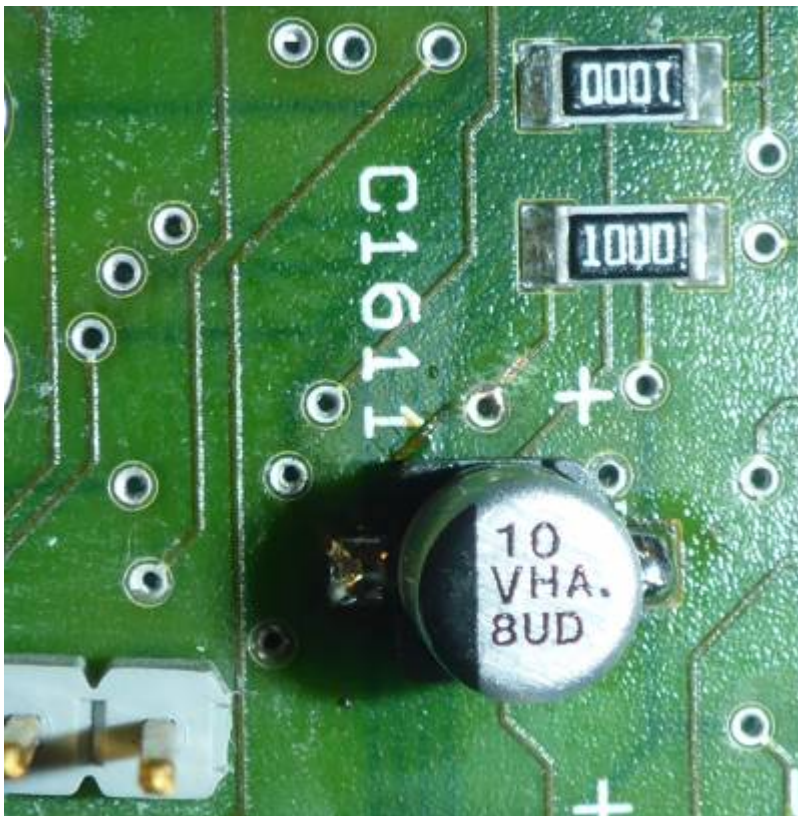
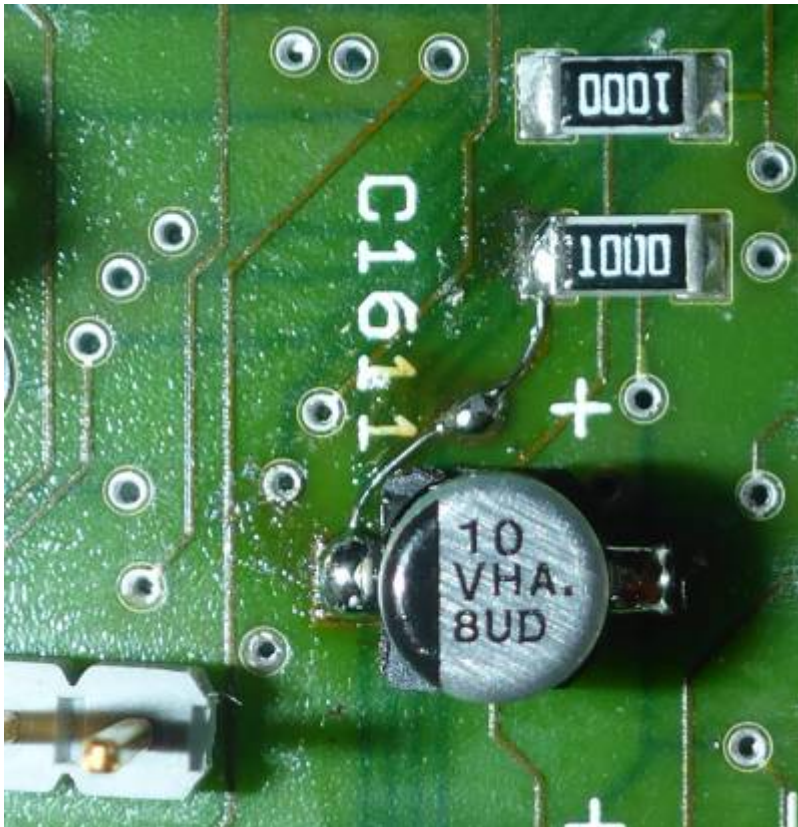
### Fehler 3

Noch ein kaputtes Via, diesmal zur Stromzufuhr von U1602 (negative 15V-Rail). Größenvergleich: Der zur Reparatur gezogene Leiter ist ein Einzeldraht aus Elektroniklitze.

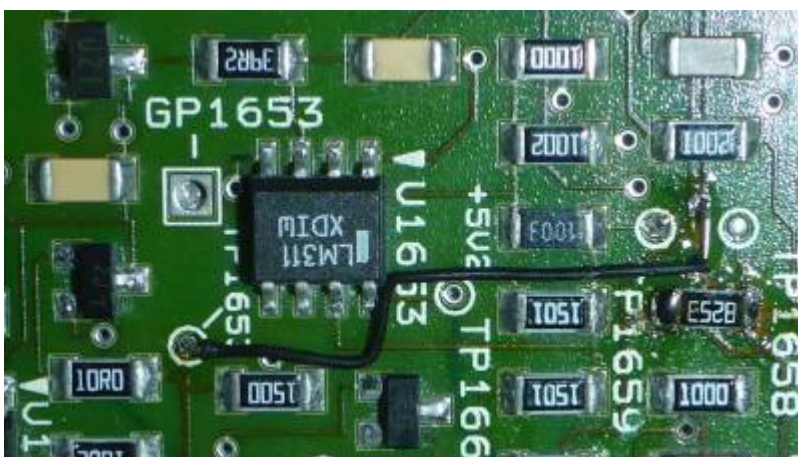
#### Fehler 4

Der letzte Fehler war (wie die Erfahrung lehrt) der am schwersten zu findende. Auch hier war ein Via defekt, welches vollständig unter einem Widerstand versteckt war. Erschwerend hinzu kam, dass die Leiterbahn von dort aus unter einem Schaltkreis ohne von außen erreichbare Pins verschwindet, es ist eine der Steuerleitungen für den Time Interpolator. Da das Via komplett defekt war (von oben kein Kupfer mehr vorhanden), musste ein Draht gezogen werden, statt das Via einfach wieder an die Leiterbahn anzuschließen. Zum Glück war das Ziel auf einem Testpunkt in der Nähe verfügbar, sodass die Reparatur einfach war. Auf der rechten Seite ist der Draht direkt auf der von Lötstopplack befreiten Leiterbahn angelötet.

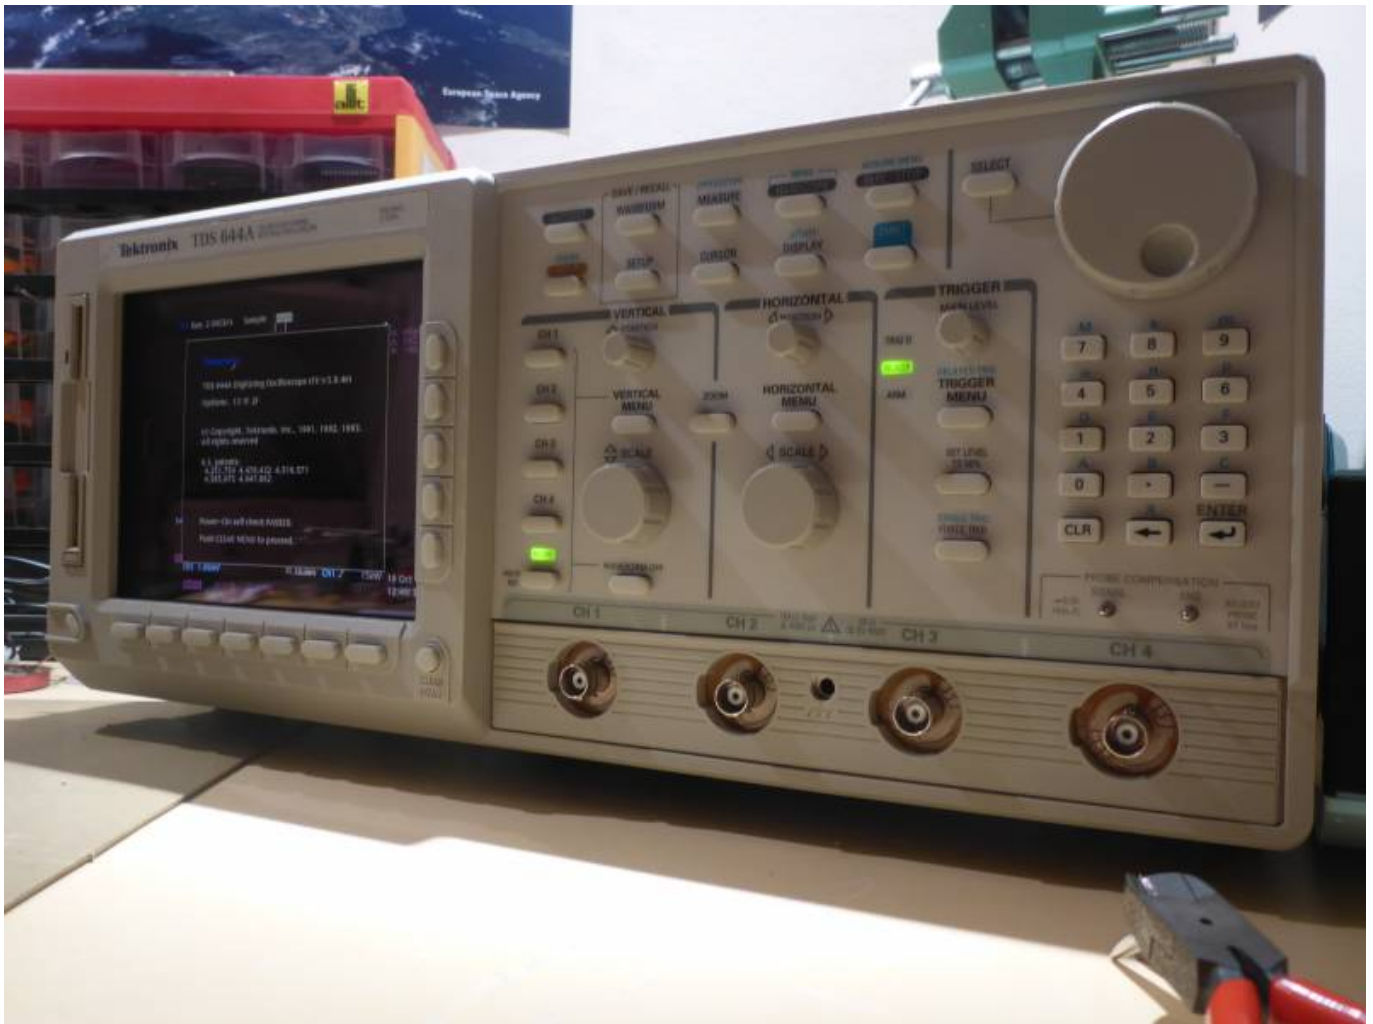
Nach dem Finden aller elektrischen Fehler blieb nur noch ein „Calibration Init“-Fehler zurück, der durch erneute Ausführung der Signal Path Compensation (SPC) behoben werden konnte. Diese verlief nun auch erfolgreich, das Scope funktioniert wieder tadellos.
