Reparatur eines Tektronix TDS644A

From: <https://loetlabor-jena.de/> - Lötlabor Jena

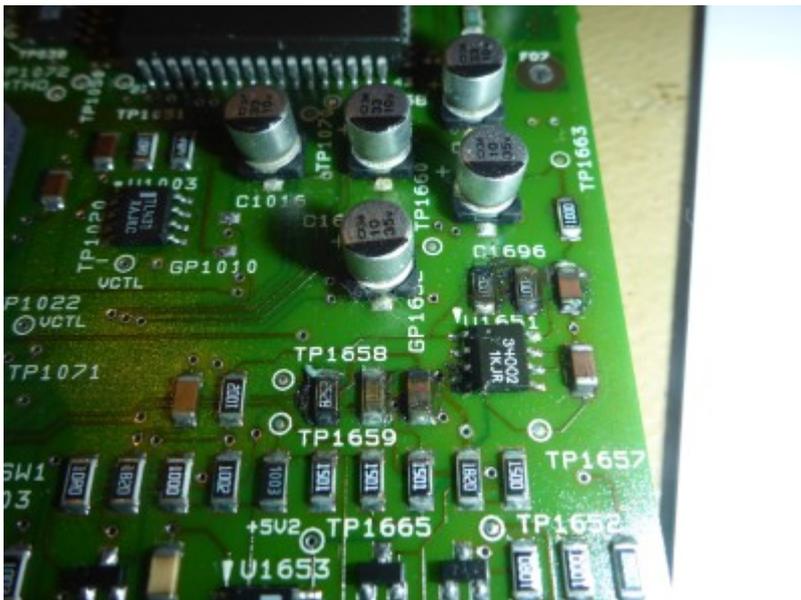
Ausschnitt des Acquisition Boards

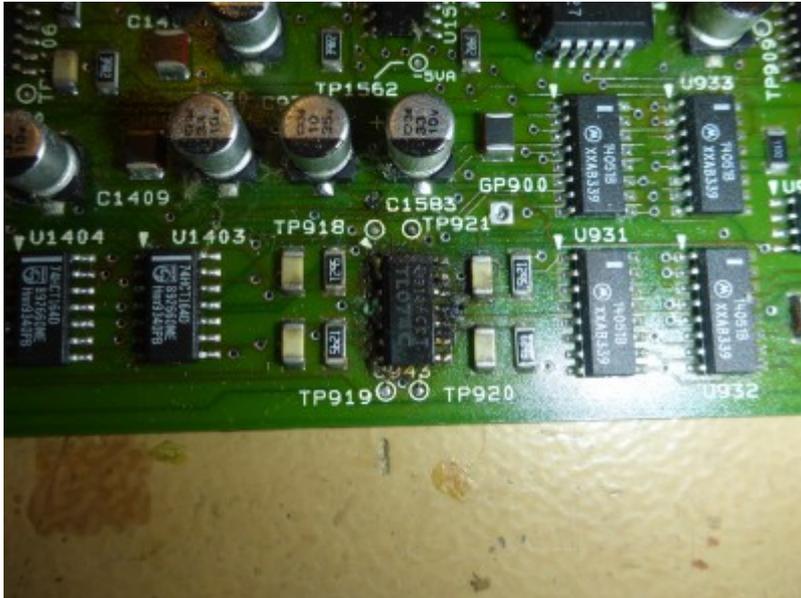
Ein weiterer Ausschnitt des Acquisition Boards

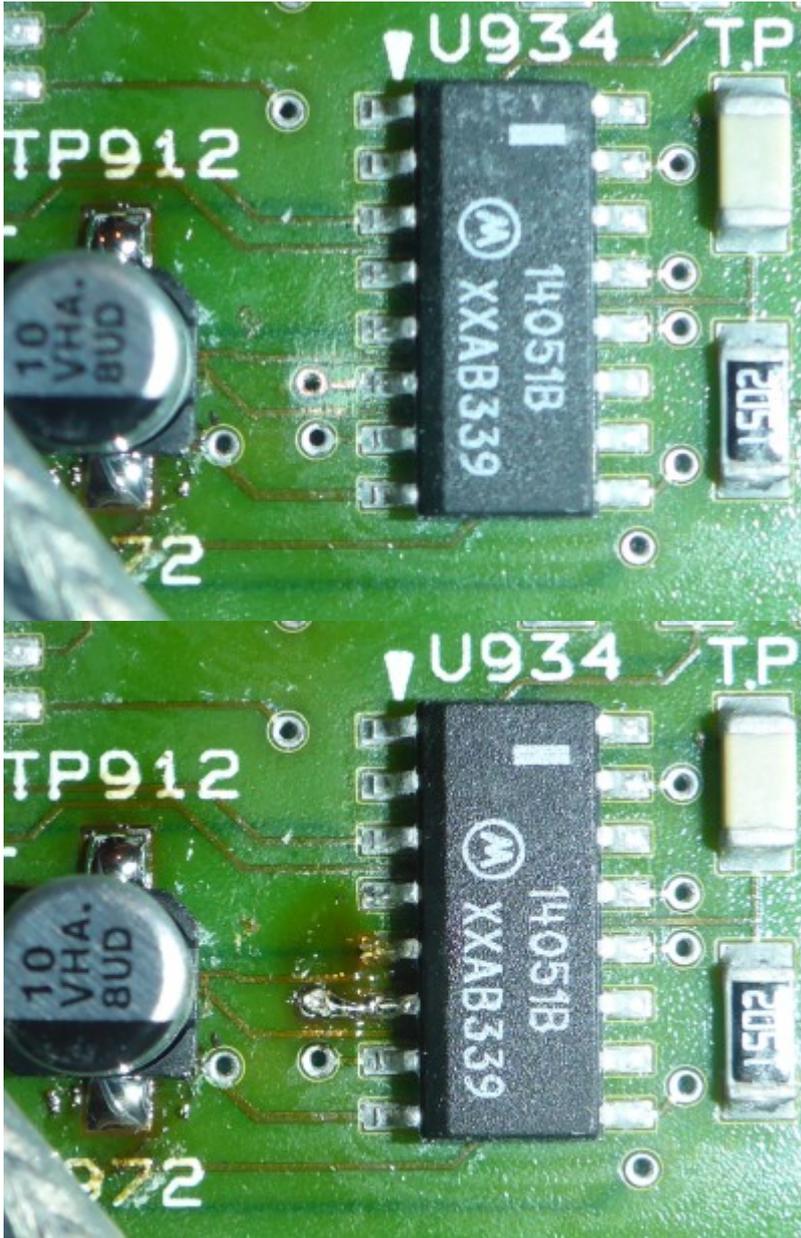
Fehler 1

Beim erstiegerten Gerät meckerte der Selbsttest beispielsweise über zu geringe Reaktion auf die analoge Verstärkungseinstellung von Kanal 4. Auch schien das Eigenrauschen bei Kanal 4 nicht abhängig von der gewählten vertikalen Ablenkung zu sein und der Trace ließ sich nicht vertikal verschieben. Als Fehler stellt sich eine defekte (zerätzte) Leiterbahn heraus. Der Enable-Eingang eines Analog-Multiplexers war offen und sah dauerhaft Low-Pegel, sodass Offset- und Verstärkungsspannungen für Kanal 4 nicht durchgereicht wurden.

In den Bildern sieht man das betroffene Via vor und nach der Reparatur.

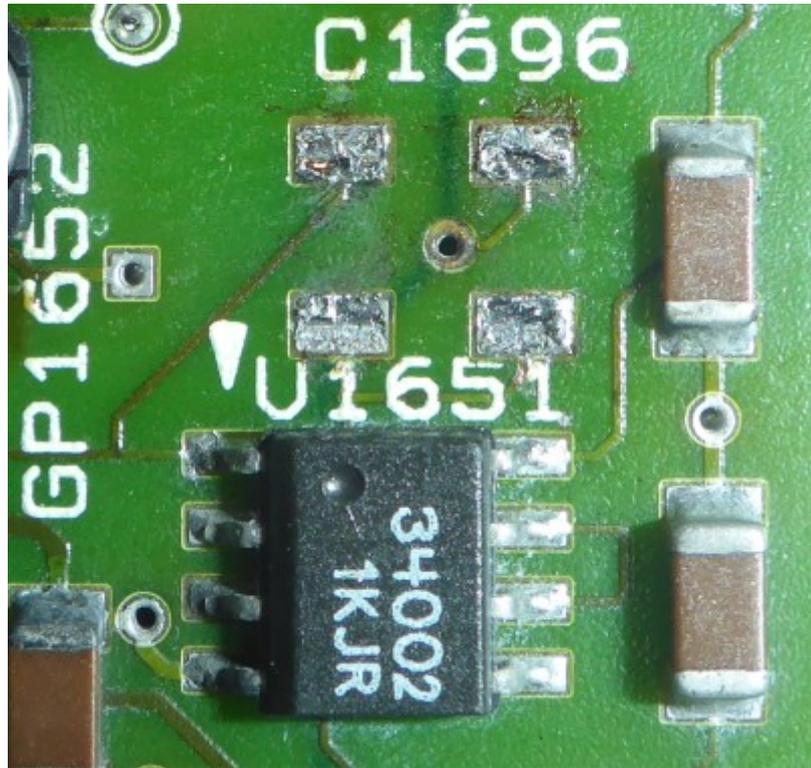
Fehler 2

Alle folgenden Fehler trugen zum nicht funktionieren des Time Interpolators bei, was das Tekscope mit einer Meldung a la „ctlConfidencDiag, $2.50e-9 \leftarrow \text{exp} \leftarrow 1.20e-8$ - TI failed“ zum Ausdruck brachte. Hier ein nicht mehr verbundenes Via in der Umgebung von U1651, halb von

einem Widerstand verdeckt.

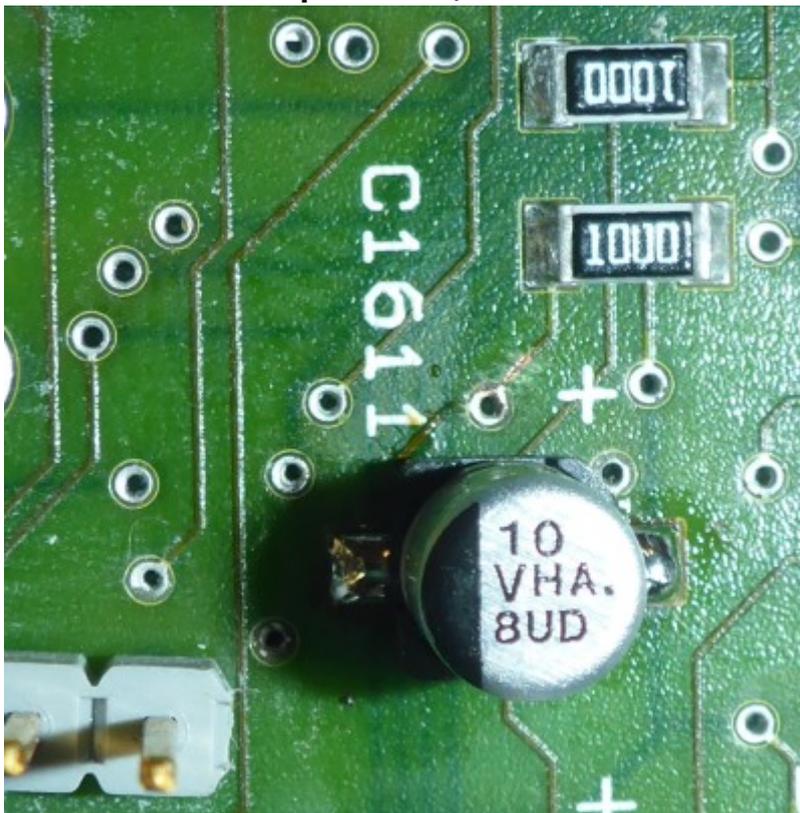
Fehler 3 === Noch ein kaputtes Via, diesmal zur Stromzufuhr von U1602 (negative 15V-

Rail).

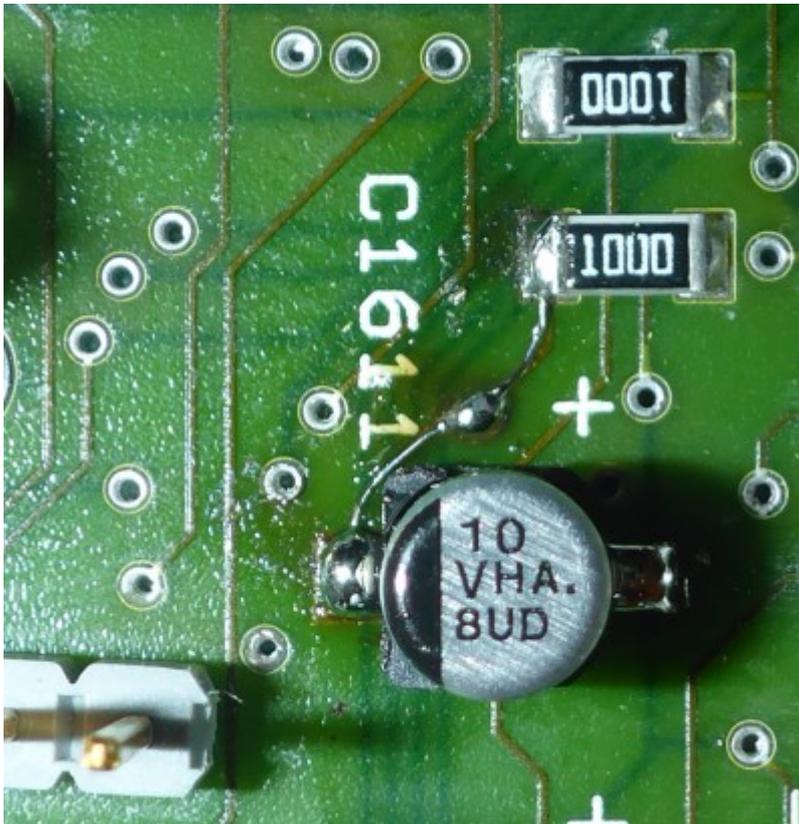
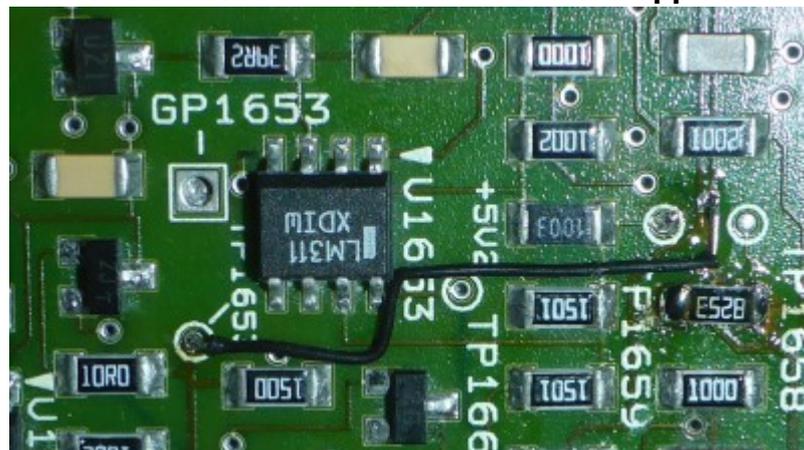
==== Fehler 4 ==== Der letzte Fehler war (wie die Erfahrung lehrt) der am schwersten zu findende. Auch hier war ein Via defekt, welches vollständig unter einem Widerstand versteckt war. Erschwerend hinzu kam, dass die Leiterbahn von dort aus unter einem Schaltkreis ohne von außen erreichbare Pins verschwindet, es ist eine der Steuerleitungen für den Time Interpolator. Da das Via komplett defekt war (von oben kein Kupfer mehr vorhanden), musste ein Draht gezogen werden, statt das Via einfach wieder an die Leiterbahn anzuschließen. Zum Glück war das Ziel auf einem Testpunkt in der Nähe verfügbar, sodass die Reparatur einfach war. Auf der rechten Seite ist der Draht direkt auf der von Lötstopplack befreiten

Leiterbahn angelötet.
