# Reparatur eines Tektronix TDS644A

<https://loetlabor-jena.de/> - **Lötlabor Jena**

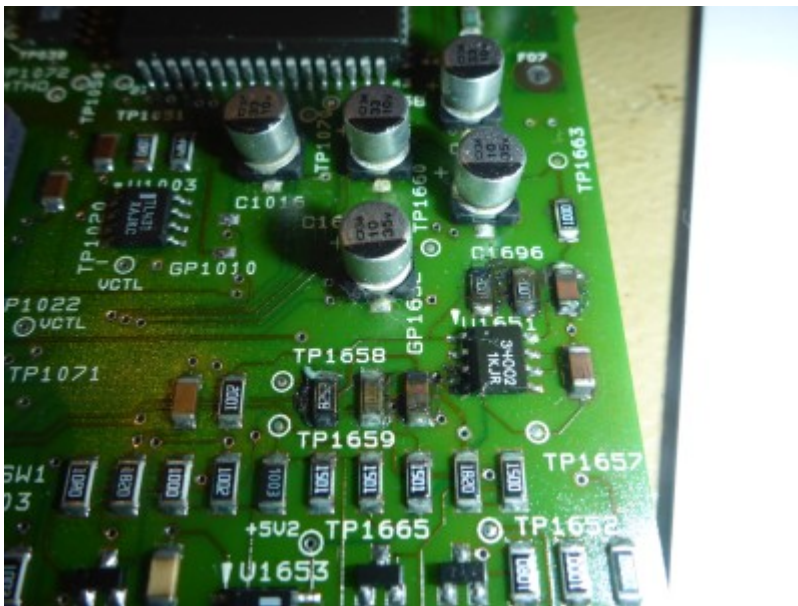
Ausschnitt des Acquisition Boards

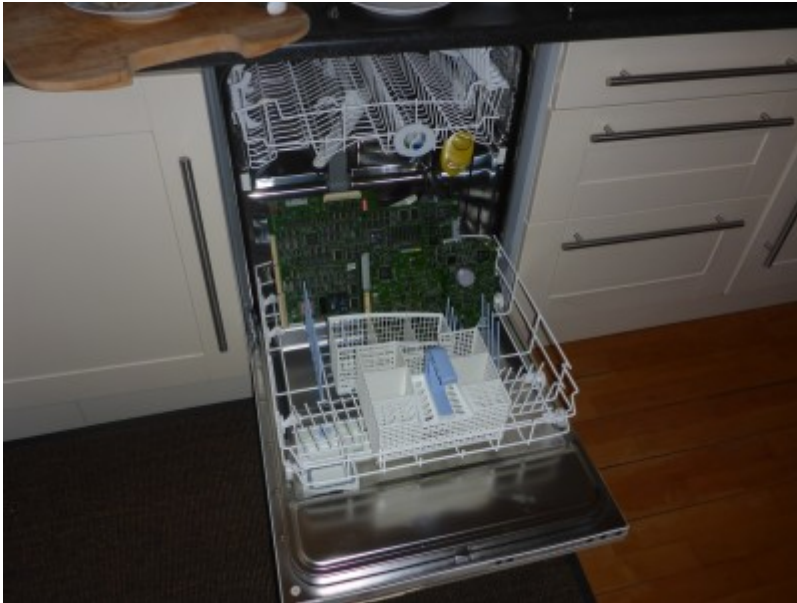
Leiterplattenreinigung in der Spülmaschine

Es ist wichtig, nicht nur die Elkos zu ersetzen, sondern auch alle Reste von Elektrolyt von der Leiterplatte zu entfernen. Zurückbleibendes Elektrolyt bleibt aggressiv und zerstört eventuell in Zukunft die Leiterplatte weiter. Die Leiterplattenreinigung wurde in der Spülmaschine (50°, mit normalem Spülmaschinentab, ohne Klarspüler, mit Salz) durchgeführt. Alle Labels auf Schaltkreisen haben diesen Prozess überlebt, Abkleben war nicht nötig. Hinterher ist es wichtig, die Leiterplatte gut zu trocknen. Eine Reinigung mit Isopropanol oder Wasser mit Spülmittel ist ebenso möglich und kann zu gleichen Ergebnissen führen.

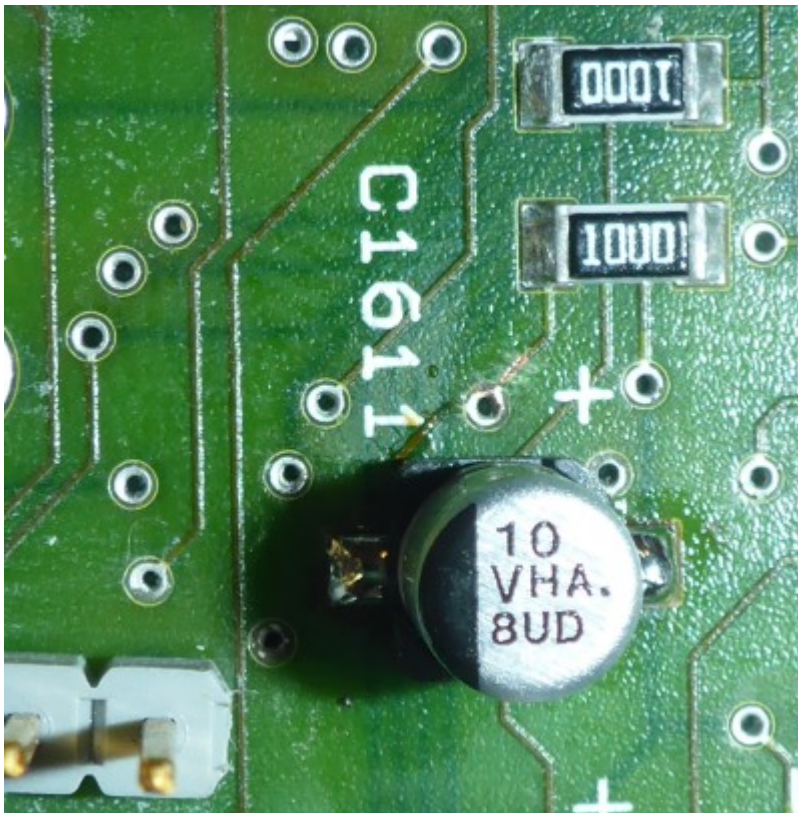
### Fehler 3

Noch ein kaputtes Via, diesmal zur Stromzufuhr von U1602 (negative 15V-Rail).

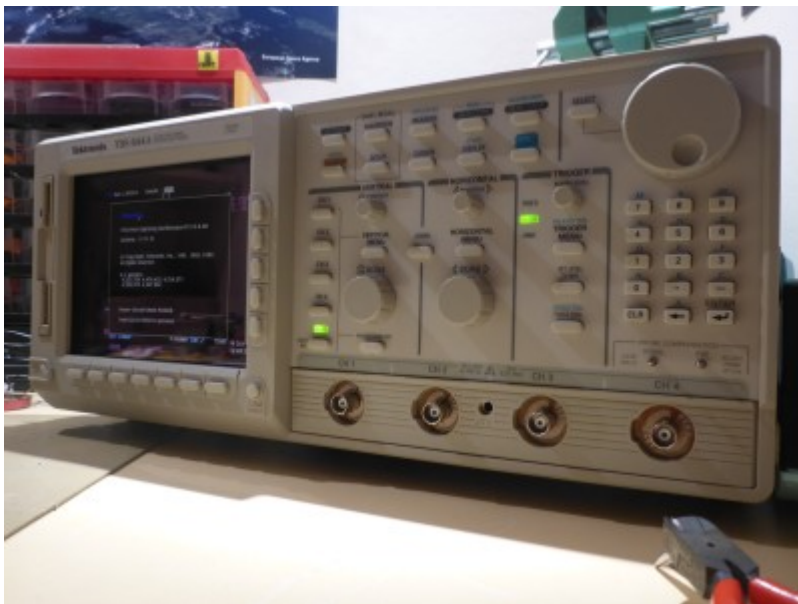
Nach dem Finden aller elektrischen Fehler blieb nur noch ein „Calibration Init“-Fehler zurück, der durch erneute Ausführung der Signal Path Compensation (SPC) behoben werden konnte. Diese verlief nun auch erfolgreich, das Scope funktioniert wieder tadellos.
