# Reparatur eines Tektronix TDS644A

<https://loetlabor-jena.de/> - Lötlabor Jena

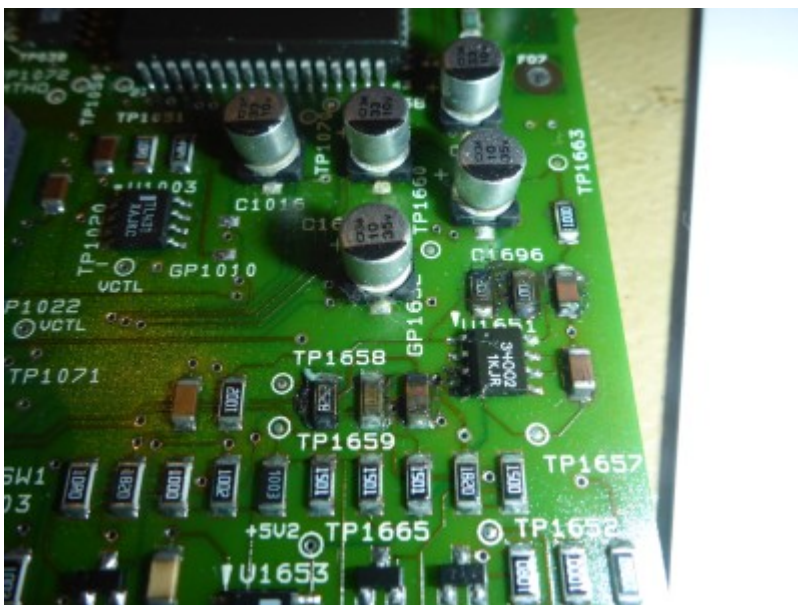
Ausschnitt des Acquisition Boards
