# Reparatur eines Tektronix TDS644A

Eine Serie von digitalen Tektronix-Speicheroszilloskopen aus den frühen 90er-Jahren sind günstig gebraucht zu erwerben. Wie viele Geräte aus dieser Zeit leiden sie an auslaufenden Elektrolytkondensatoren. Einerseits verlieren diese ihre Kapazität, andererseits kann das auslaufende Elektrolyt auf der Leiterplatte große Schäden hinterlassen. Während gerade letztere Fehler früher sehr aufwendig zu finden waren, sind heutzutage Schaltpläne für das Oszilloskop verfügbar, die die Fehlersuche deutlich vereinfachen.

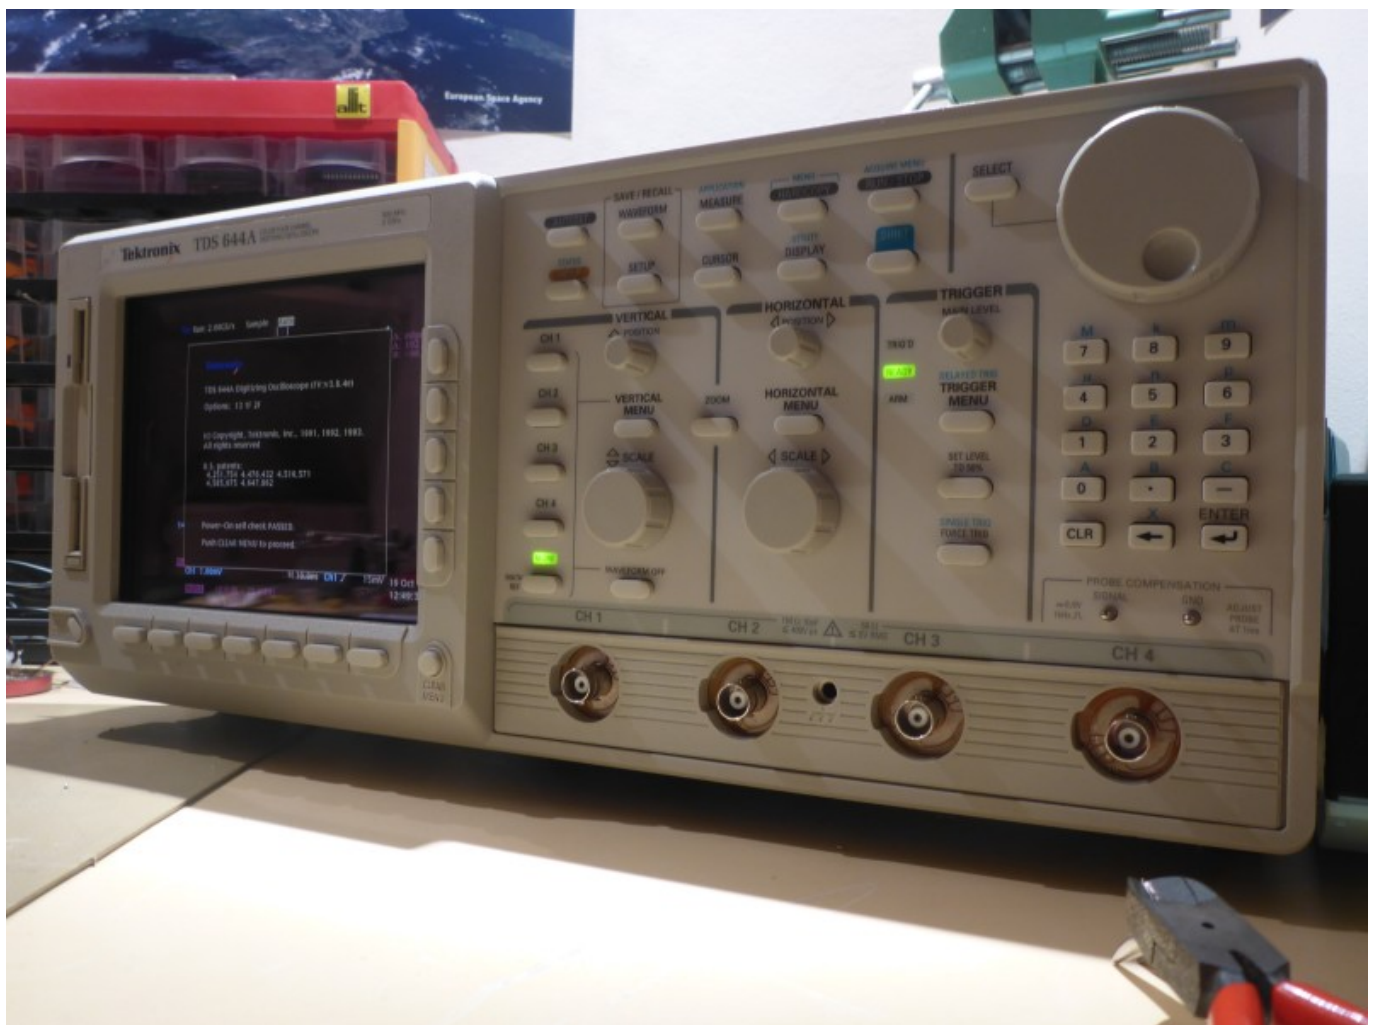
Nach dem Finden aller elektrischen Fehler blieb nur noch ein „Calibration Init“-Fehler zurück, der durch erneute Ausführung der Signal Path Compensation (SPC) behoben werden konnte. Diese verlief nun auch erfolgreich, das Scope funktioniert wieder tadellos.
