# Reparatur eines Tektronix TDS644A

From:  
<https://loetlabor-jena.de/> - Lötlabor Jena

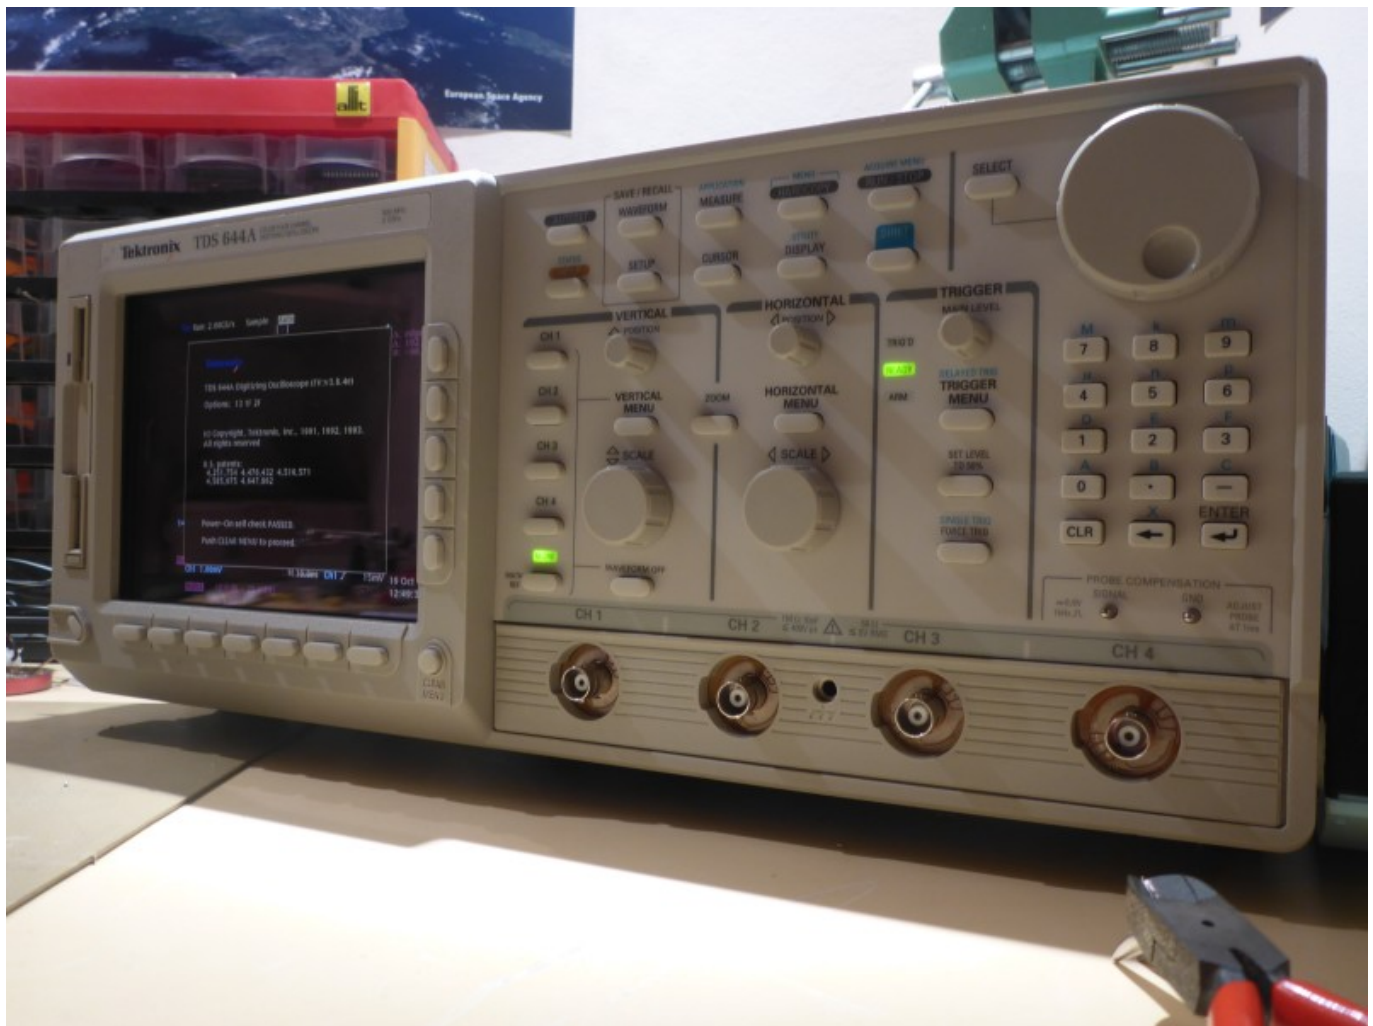
Nach dem Finden aller elektrischen Fehler blieb nur noch ein „Calibration Init“-Fehler zurück, der durch erneute Ausführung der Signal Path Compensation (SPC) behoben werden konnte. Diese verlief nun auch erfolgreich, das Scope funktioniert wieder tadellos.
