From:  
<https://loetlabor-jena.de/> - Lötlabor Jena

Permanent link:  
<https://loetlabor-jena.de/doku.php?id=projekte:tds644a:start&rev=1508450656>

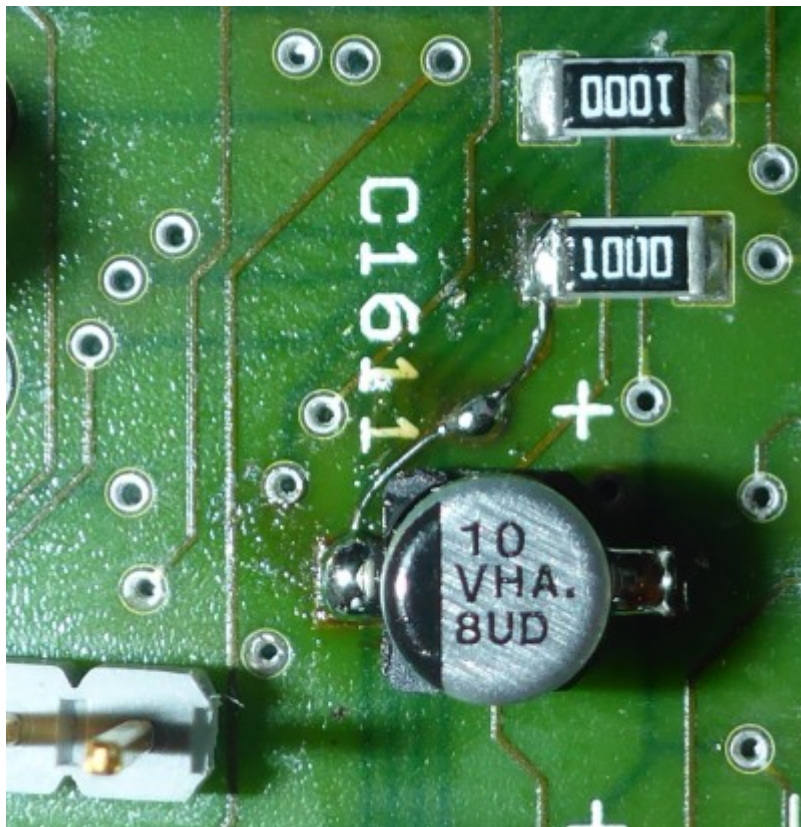
Noch ein kaputtes Via, diesmal zur Stromzufuhr von U1602 (negative 15V-Rail). Größenvergleich: Der zur Reparatur gezogene Leiter ist ein Einzeldraht aus Elektroniklitze.

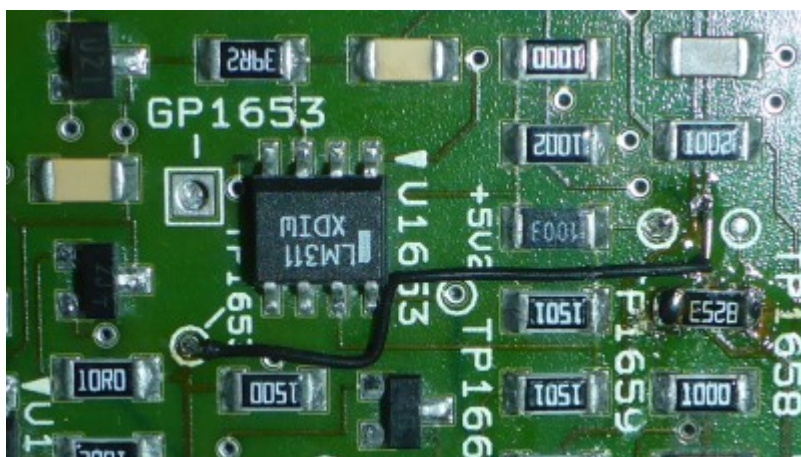
Der letzte Fehler war (wie die Erfahrung lehrt) der am schwersten zu findende. Auch hier war ein Via defekt, welches vollständig unter einem Widerstand versteckt war. Erschwerend hinzu kam, dass die Leiterbahn von dort aus unter einem Schaltkreis ohne von außen erreichbare Pins verschwindet, es ist eine der Steuerleitungen für den Time Interpolator. Da das Via komplett defekt war (von oben kein Kupfer mehr vorhanden), musste ein Draht gezogen werden, statt das Via einfach wieder an die Leiterbahn anzuschließen. Zum Glück war das Ziel auf einem Testpunkt in der Nähe verfügbar, sodass die Reparatur einfach war. Auf der rechten Seite ist der Draht direkt auf der von Lötstopplack befreiten Leiterbahn angelötet.
