MendelMax 3D Drucker

Update MendelMax Frühjahr 2016

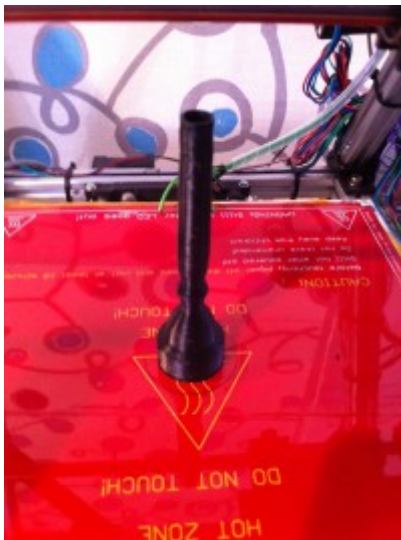
- Ein Trompetenmundstück. [Video vom Druck](#). Im Video ist schön die Arbeitsweise des Druckers zu sehen: Erst werden Aussenbahnen gedruckt, anschließend innen mit Kunststoff aufgefüllt.
- Plätzchen-Ausstechformen
- Gehäuse für eine C64 Platine
- ...
