Restauration eines französischen Röhrenradios

Ein Radio unbekannten Fabrikats findet sein neues Zuhause bei Stefan. Zu schade um es wegzwerfen, wurde es kurzerhand von eBay geholt und daraufhin instandgesetzt. Durch einen [Thread im Forum bei radiomuseum.org](#) konnten viele wertvolle Informationen von Fachleuten zusammengetragen werden, mit deren Hilfe die ausstehenden Unklarheiten beseitigt werden konnten.

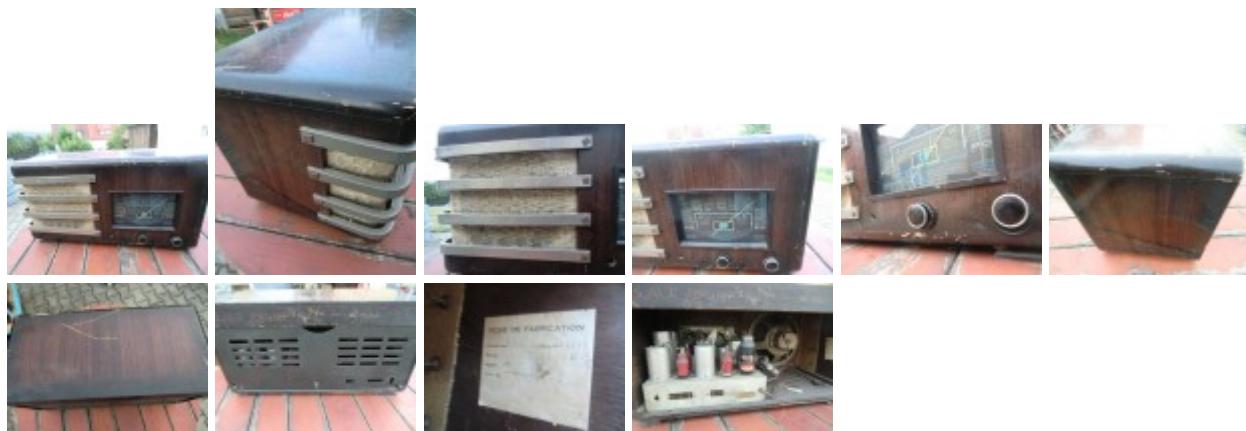
Das Gerät wurde von Ebay gekauft, es wurde mit folgenden Bildern beworben:

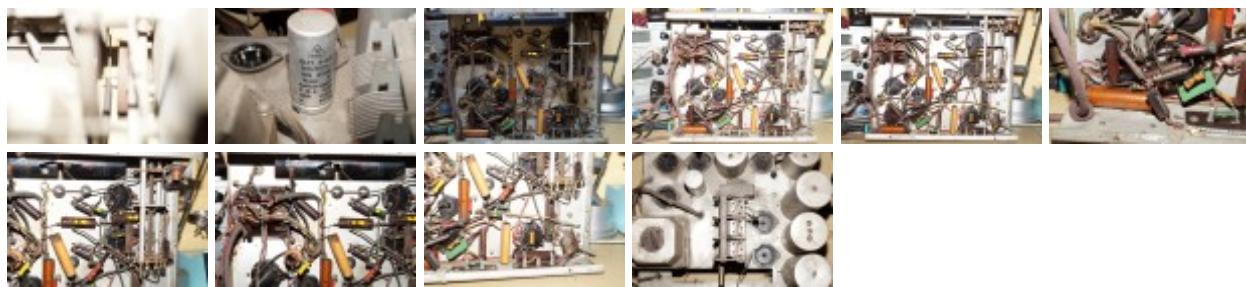
- Chassis (inkl. Skalenteil) aus dem Gehäuse ausgeschraubt
- Lautsprecher ausgebaut
- Alle Röhren ausgesockelt
 - eine Klappert sehr, mal gucken was damit wird
- Skalenteil vom Chassis vereinzelt
- ersten Eindruck von der Elektronik verschafft
 - der Fehlende Drehsteller hinten! (scheinbar ein Poti [anm: Ein Schalter]) ist noch vorhanden, nur aus unbek. Grund innen
 - Elektronik ist nicht sichtbar verbastelt und recht übersichtlich aufgebaut, siehe Bilder
 - Lautsprechermembran ist in extrem gutem Zustand
 - Trafo war auf 230V gesteckt, also schonmal unwahrscheinlich, dass damit jemand was kaputtbekommen hat.
- Alle Einzelteile in Tüten, beschriftet, Röhren sicher verpackt
- Gesamtzustand des Radios ist so, dass „an der Luft liegende“ Teile angelaufen sind, viele Teile aber noch richtig glänzen, scheint also keine große Feuchtigkeit abbekommen zu haben
