Restauration eines Röhrenradios

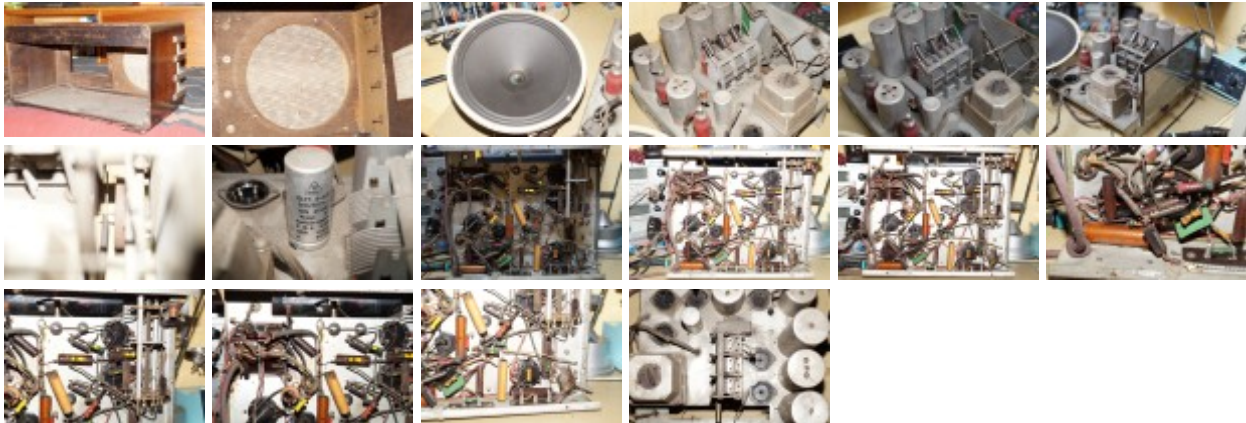
04.04.2014

- Chassis (inkl. Skalenteil) aus dem Gehäuse ausgeschraubt
- Lautsprecher ausgebaut
- Alle Röhren ausgesockelt
 - eine Klappert sehr, mal gucken was damit wird
- Skalenteil vom Chassis vereinzelt
- ersten Eindruck von der Elektronik verschafft

- der Fehlende Drehsteller hinten! (scheinbar ein Poti) ist noch vorhanden, nur aus unbek. Grund innen
- Elektronik ist nicht sichtbar verbastelt und recht übersichtlich aufgebaut, siehe Bilder
- Lautsprechermembran ist in extrem gutem Zustand
- Trafo war auf 230V gesteckt, also schonmal unwahrscheinlich, dass damit jemand was kaputtbekommen hat.
- Alle Einzelteile in Tüten beschriftet, Röhren sicher verpackt
- Gesamtzustand des Radios ist so, dass „an der Luft liegende“ Teile angelaufen sind, viele Teile aber noch richtig glänzen, scheint also keine große Feuchtigkeit abbekommen zu haben
