Restauration eines Röhrenradios

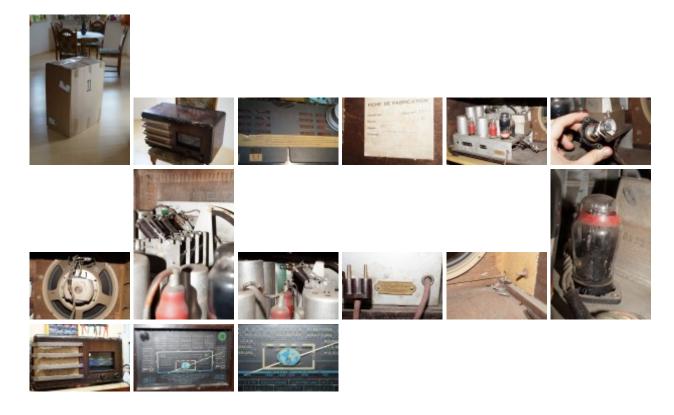
1.4.2014

- Auspacken des riesen Paketes, siehe Bilder
- leider ist das Glas vom Magischen Auge kaputtgegangen, da muss ein neues her
- Skalenscheibe war nach oben gerutscht, ist aber heile und in gutem Zustand
- Farbe blättert ab vom Gehäuse, da muss etwas getan werden
- kein Rost bisher gesichtet, es wurde scheinbar nur wenig Pfusch betrieben bisher
- Die Ringe an den Einstellreglern haben keine eigene Funktionalität, sind nur angeklebte Deko, die sich gelöst hat
