Restauration eines Röhrenradios

<http://loetlabor-jena.de/> - **Lötlabor Jena**

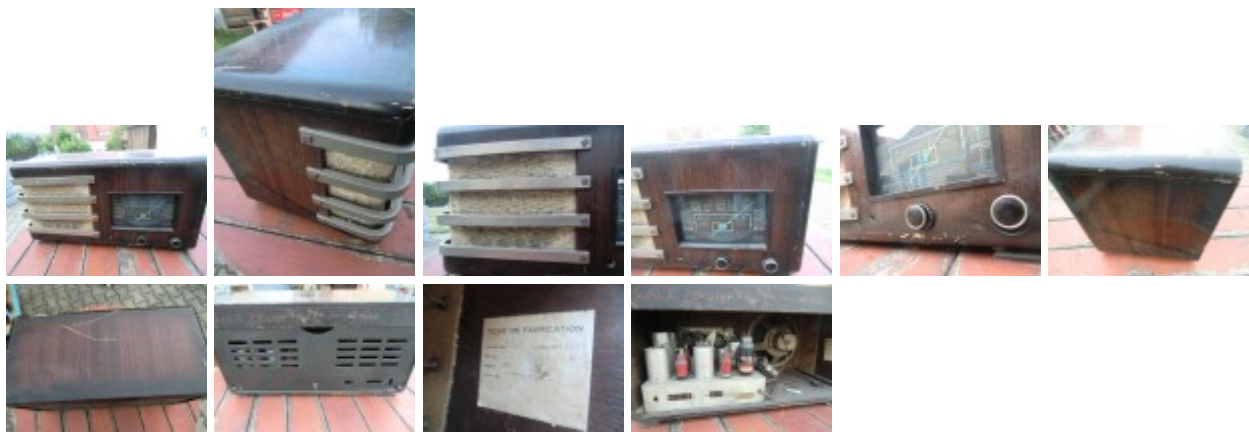
Das Gerät wurde von Ebay gekauft, es wurde mit folgenden Bildern beworben:

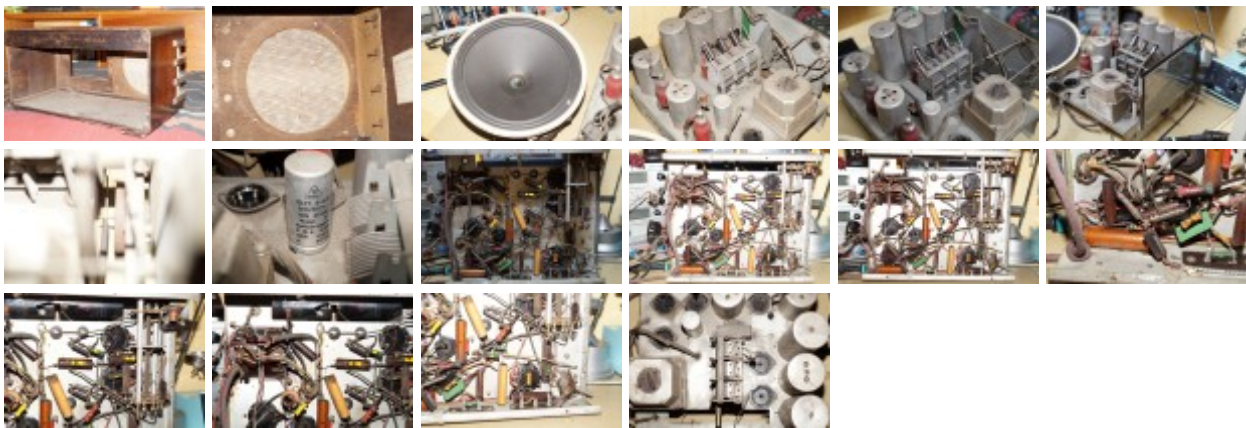
04.04.2014

- Chassis (inkl. Skalenteil) aus dem Gehäuse ausgeschraubt
- Lautsprecher ausgebaut
- Alle Röhren ausgesockelt
 - eine Klappert sehr, mal gucken was damit wird
- Skalenteil vom Chassis vereinzelt
- ersten Eindruck von der Elektronik verschafft
 - der Fehlende Drehsteller hinten! (scheinbar ein Poti) ist noch vorhanden, nur aus unbek. Grund innen
 - Elektronik ist nicht sichtbar verbastelt und recht übersichtlich aufgebaut, siehe Bilder
 - Lautsprechermembran ist in extrem gutem Zustand
 - Trafo war auf 230V gesteckt, also schonmal unwahrscheinlich, dass damit jemand was kaputtbekommen hat.
- Alle Einzelteile in Tüten beschriftet, Röhren sicher verpackt
- Gesamtzustand des Radios ist so, dass „an der Luft liegende“ Teile angelauten sind, viele Teile aber noch richtig glänzen, scheint also keine große Feuchtigkeit abbekommen zu haben
