Restauration eines Röhrenradios

Ein Radio bisher unbekannten Fabrikats findet sein neues Zuhause bei Stefan. Gesucht wird die korrekte Typbezeichnung und der Hersteller. Folgende Geräte kamen in Frage, waren aber alle nicht der Treffer:

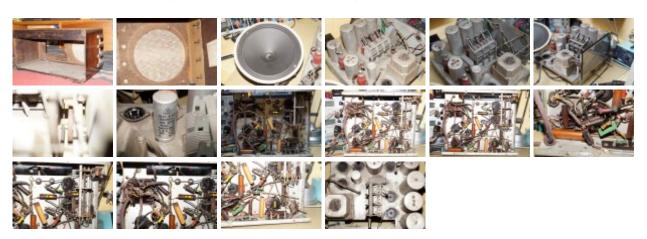
04.04.2014

- Chassis (inkl. Skalenteil) aus dem Gehäuse ausgeschraubt
- Lautsprecher ausgebaut
- Alle Röhren ausgesockelt
 - eine Klappert sehr, mal gucken was damit wird
- Skalenteil vom Chassis vereinzelt
- ersten Eindruck von der Elektronik verschafft
 - der Fehlende Drehsteller hinten! (scheinbar ein Poti) ist noch vorhanden, nur aus unbek.
 Grund innen
 - Elektronik ist nicht sichtbar verbastelt und recht übersichtlich aufgebaut, siehe Bilder
 - Lautsprechermembran ist in extrem gutem Zustand
 - Trafo war auf 230V gesteckt, also schonmal unwahrscheinlich, dass damit jemand was kaputtbekommen hat.
- Alle Einzelteile in Tüten beschriftet, Röhren sicher verpackt
- Gesamtzustand des Radios ist so, dass "an der Luft liegende" Teile angelaufen sind, viele Teile aber noch richtig glänzen, scheint also keine große Feuchtigkeit abbekommen zu haben
