Restauration eines Röhrenradios

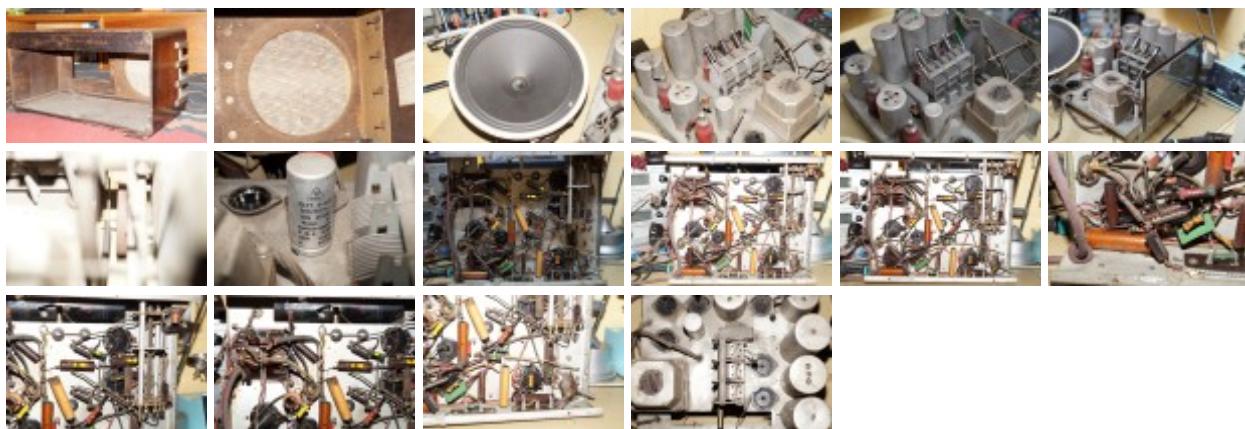
04.04.2014

- Chassis (inkl. Skalenteil) aus dem Gehäuse ausgeschraubt
- Lautsprecher ausgebaut
- Alle Röhren ausgesockelt
 - eine Klappert sehr, mal gucken was damit wird
- Skalenteil vom Chassis vereinzelt
- ersten Eindruck von der Elektronik verschafft
 - der Fehlende Drehsteller hinten! (scheinbar ein Poti) ist noch vorhanden, nur aus unbek. Grund innen
 - Elektronik ist nicht sichtbar verbastelt und recht übersichtlich aufgebaut, siehe Bilder
 - Lautsprechermembran ist in extrem gutem Zustand
 - Trafo war auf 230V gesteckt, also schonmal unwahrscheinlich, dass damit jemand was kaputtbekommen hat.
- Alle Einzelteile in Tüten beschriftet, Röhren sicher verpackt
- Gesamtzustand des Radios ist so, dass „an der Luft liegende“ Teile angelaufen sind, viele Teile aber noch richtig glänzen, scheint also keine große Feuchtigkeit abbekommen zu haben
