Restauration eines französischen Röhrenradios

Ein Radio Fabrikats findet sein neues Zuhause bei Stefan. Zu schade um es wegzuwerfen, wurde es kurzerhand von eBay geholt und daraufhin instandgesetzt. Durch einen [Thread im Forum bei radiomuseum.org](#) konnten viele wertvolle Informationen von Fachleuten zusammengetragen werden, mit deren Hilfe die ausstehenden Unklarheiten beseitigt werden konnten.

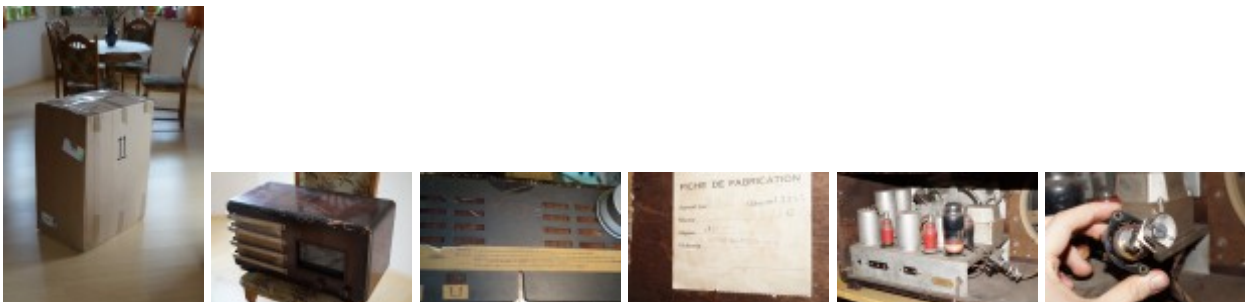
1.4.2014

- Auspacken des riesen Paketes, siehe Bilder
- leider ist das Glas vom Magischen Auge kaputtgegangen, da muss ein neues her
- Skalenscheibe war nach oben gerutscht, ist aber heile und in gutem Zustand
- Farbe blättert ab vom Gehäuse, da muss etwas getan werden
- kein Rost bisher gesichtet
- es wurde scheinbar nur wenig Pfuscher betrieben bisher
- Die Ringe an den Einstellreglern haben keine eigene Funktionalität, sind nur angeklebte Deko, die sich gelöst hat
