# Restauration eines französischen Röhrenradios

Ein Radio unbekanntes Fabrikats findet sein neues Zuhause bei Stefan. Zu schade um es wegzuworfen, wurde es kurzerhand von eBay geholt und daraufhin instandgesetzt. Durch einen [Thread im Forum bei radiomuseum.org](#) konnten viele wertvolle Informationen von Fachleuten zusammengetragen werden, mit deren Hilfe die ausstehenden Unklarheiten beseitigt werden konnten.

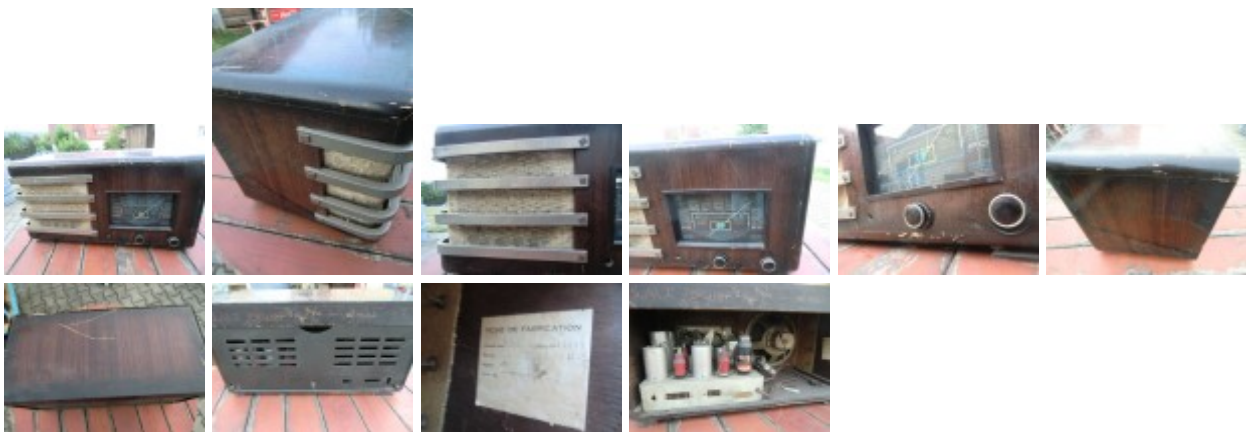
Das Gerät wurde von Ebay gekauft, es wurde mit folgenden Bildern beworben:
