Restauration eines französischen Röhrenradios

Ein Radio unbekannten Fabrikats findet sein neues Zuhause bei Stefan. Zu schade um es wegzuwerfen, wurde es kurzerhand von eBay geholt und daraufhin instandgesetzt. Durch einen Thread im Forum bei radiomuseum.org konnten viele wertvolle Informationen von Fachleuten zusammengetragen werden, mit deren Hilfe die ausstehenden Unklarheiten beseitigt werden konnten.

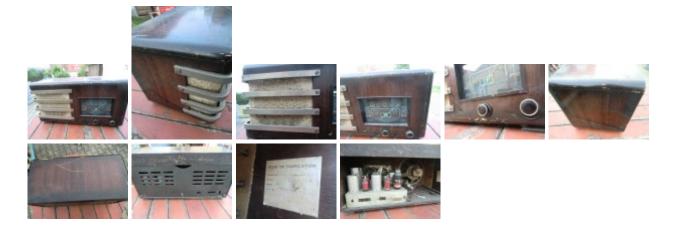
Das Gerät wurde von Ebay gekauft, es wurde mit folgenden Bildern beworben:

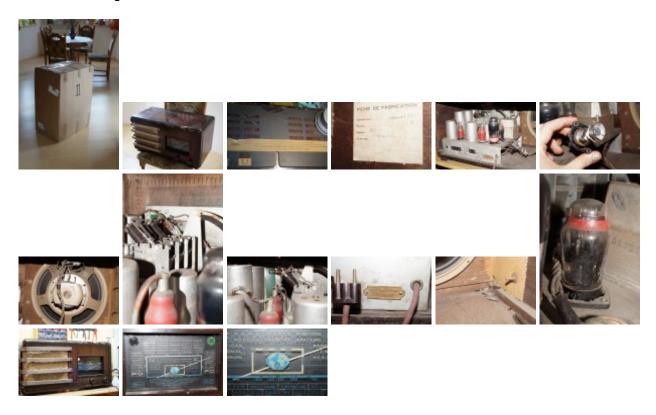
Auspacken des riesen Paketes, siehe Bilder

- leider ist das Glas vom Magischen Auge kaputtgegangen, da muss ein neues her
- Skalenscheibe war nach oben gerutscht, ist aber heile und in gutem Zustand
- Farbe blättert ab vom Gehäuse, da muss etwas getan werden
- kein Rost bisher gesichtet
- es wurde scheinbar nur wenig Pfusch betrieben bisher
- Die Ringe an den Einstellreglern haben keine eigene Funktionalität, sind nur angeklebte Deko, die sich gelöst hat
