Reparatur eines Tektronix TDS644A

From:
<http://loetlabor-jena.de/> - **Lötlabor Jena**

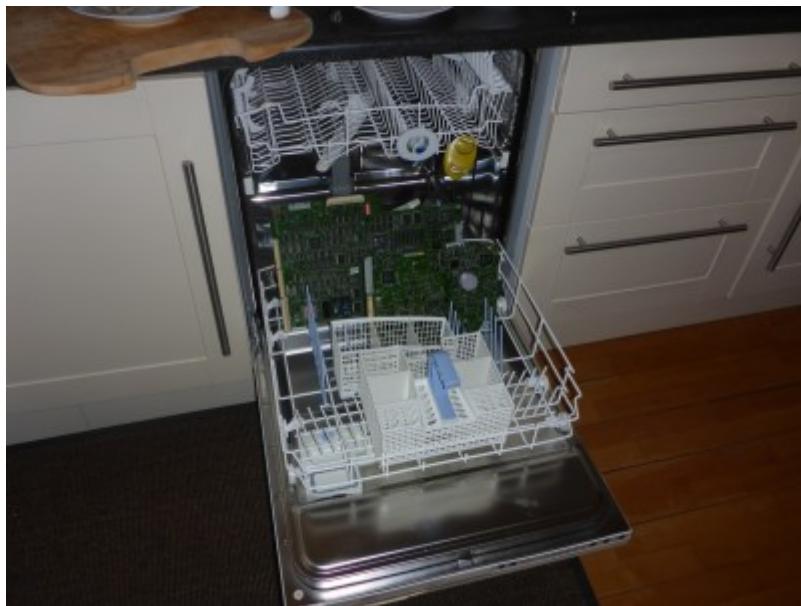
Leiterplattenreinigung in der Spülmaschine

Es ist wichtig, nicht nur die Elkos zu ersetzen, sondern auch alle Reste von Elektrolyt von der Leiterplatte zu entfernen. Zurückbleibendes Elektrolyt bleibt aggressiv und zerstört eventuell in Zukunft die Leiterplatte weiter. Die Leiterplattenreinigung wurde in der Spülmaschine (50°, mit normalem Spülmaschinentab, ohne Klarspüler, mit Salz) durchgeführt. Alle Labels auf Schaltkreisen haben diesen Prozess überlebt, Abkleben war nicht nötig. Hinterher ist es wichtig, die Leiterplatte gut zu trocken. Eine Reinigung mit Isopropanol oder Wasser mit Spülmittel ist ebenso möglich und kann zu gleichen Ergebnissen führen.
