Reparatur eines Tektronix TDS644A

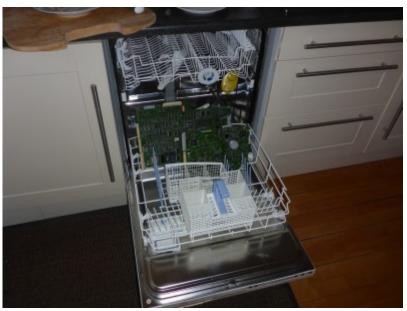
Leiterplattenreinigung in der Spülmaschine

Es ist wichtig, nicht nur die Elkos zu ersetzen, sondern auch alle Reste von Elektrolyt von der Leiterplatte zu entfernen. Zurückbleibendes Elektrolyt bleibt agressiv und zerstört eventuell in Zukunft die Leiterplatte weiter. Die Leiterplattenreinigung wurde in der Spülmaschine (50°, mit normalem Spülmaschinentab, ohne Klarspüler, mit Salz) durchgeführt. Alle Labels auf Schaltkreisen haben diesen Prozess überlebt, Abkleben war nicht nötig. Hinterher ist es wichtig, die Leiterplatte gut zu trocken. Eine Reinigung mit Isopropanol oder Wasser mit Spülmittel ist ebenso möglich und kann zu gleichen Ergebnissen führen.
