Reparatur eines Tektronix TDS644A

From:
<http://loetlabor-jena.de/> - Lötlabor Jena

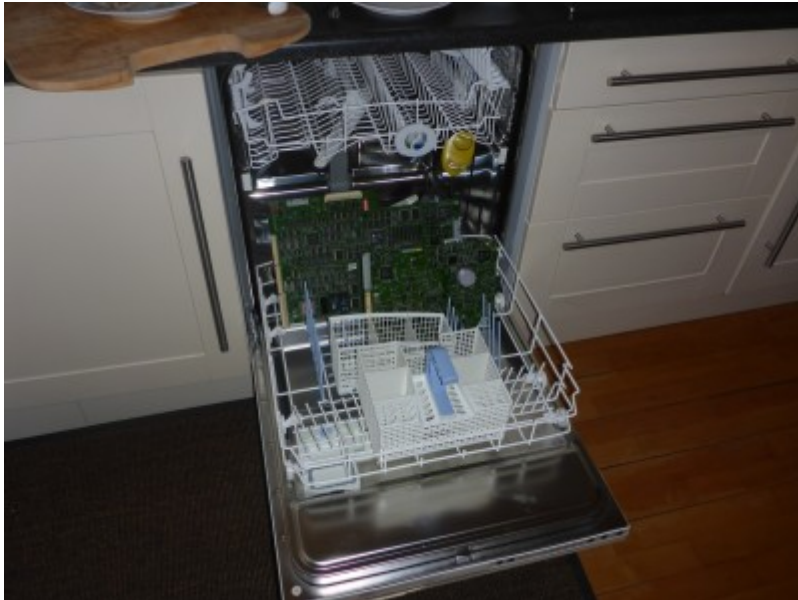
Leiterplattenreinigung in der Spülmaschine

Es ist wichtig, nicht nur die Elkos zu ersetzen, sondern auch alle Reste von Elektrolyt von der Leiterplatte zu entfernen. Zurückbleibendes Elektrolyt bleibt aggressiv und zerstört eventuell in Zukunft die Leiterplatte weiter. Die Leiterplattenreinigung wurde in der Spülmaschine (50°, mit normalem Spülmaschinentab, ohne Klarspüler, mit Salz) durchgeführt. Alle Labels auf Schaltkreisen haben diesen Prozess überlebt, Abkleben war nicht nötig. Hinterher ist es wichtig, die Leiterplatte gut zu trocknen. Eine Reinigung mit Isopropanol oder Wasser mit Spülmittel ist ebenso möglich und kann zu gleichen Ergebnissen führen.
