# Restauration eines französischen Röhrenradios

Ein Radio unbekannten Fabrikats findet sein neues Zuhause bei Stefan. Zu schade um es wegzuworfen, wurde es kurzerhand von eBay geholt und daraufhin instandgesetzt. Durch einen [Thread im Forum bei radiomuseum.org](#) konnten viele wertvolle Informationen von Fachleuten zusammengetragen werden, mit deren Hilfe die ausstehenden Unklarheiten beseitigt werden konnten.

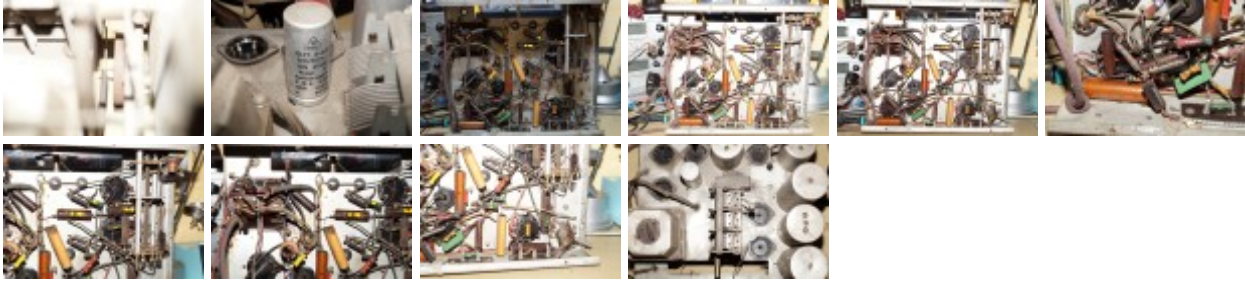
- Chassis (inkl. Skalenteil) aus dem Gehäuse ausgeschraubt
- Lautsprecher ausgebaut
- Alle Röhren ausgesockelt
  - eine Klappert sehr, mal gucken was damit wird
- Skalenteil vom Chassis vereinzelt
- ersten Eindruck von der Elektronik verschafft
  - der Fehlende Drehsteller hinten! (scheinbar ein Poti [anm: Ein Schalter]) ist noch vorhanden, nur aus unbek. Grund innen
  - Elektronik ist nicht sichtbar verbastelt und recht übersichtlich aufgebaut, siehe Bilder
  - Lautsprechermembran ist in extrem gutem Zustand
  - Trafo war auf 230V gesteckt, also schonmal unwahrscheinlich, dass damit jemand was kaputtbekommen hat.
- Alle Einzelteile in Tüten, beschriftet, Röhren sicher verpackt
- Gesamtzustand des Radios ist so, dass „an der Luft liegende“ Teile angelaufen sind, viele Teile aber noch richtig glänzen, scheint also keine große Feuchtigkeit abbekommen zu haben
