# Restauration eines Röhrenradios

## Typbezeichnung

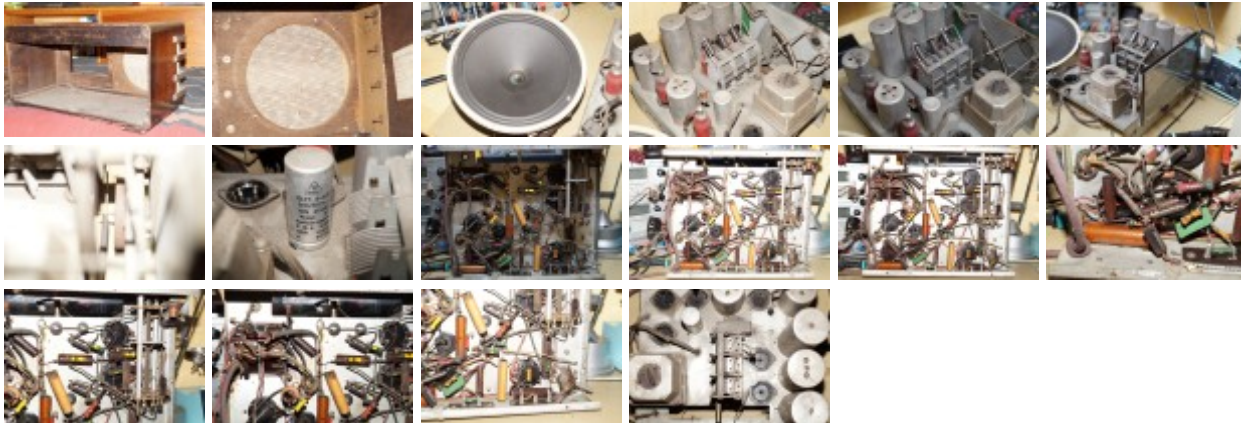
### 04.04.2014

- Chassis (inkl. Skalenteil) aus dem Gehäuse ausgeschraubt
- Lautsprecher ausgebaut
- Alle Röhren aussockelt
  - eine Klappert sehr, mal gucken was damit wird
- Skalenteil vom Chassis vereinzelt
- ersten Eindruck von der Elektronik verschafft

- der Fehlende Drehsteller hinten! (scheinbar ein Poti) ist noch vorhanden, nur aus unbek. Grund innen
- Elektronik ist nicht sichtbar verbastelt und recht übersichtlich aufgebaut, siehe Bilder
- Lautsprechermembran ist in extrem gutem Zustand
- Trafo war auf 230V gesteckt, also schonmal unwahrscheinlich, dass damit jemand was kaputtbekommen hat.
- Alle Einzelteile in Tüten beschriftet, Röhren sicher verpackt
- Gesamtzustand des Radios ist so, dass „an der Luft liegende“ Teile angelaufen sind, viele Teile aber noch richtig glänzen, scheint also keine große Feuchtigkeit abbekommen zu haben
