# Restauration eines Röhrenradios

## Typbezeichnung

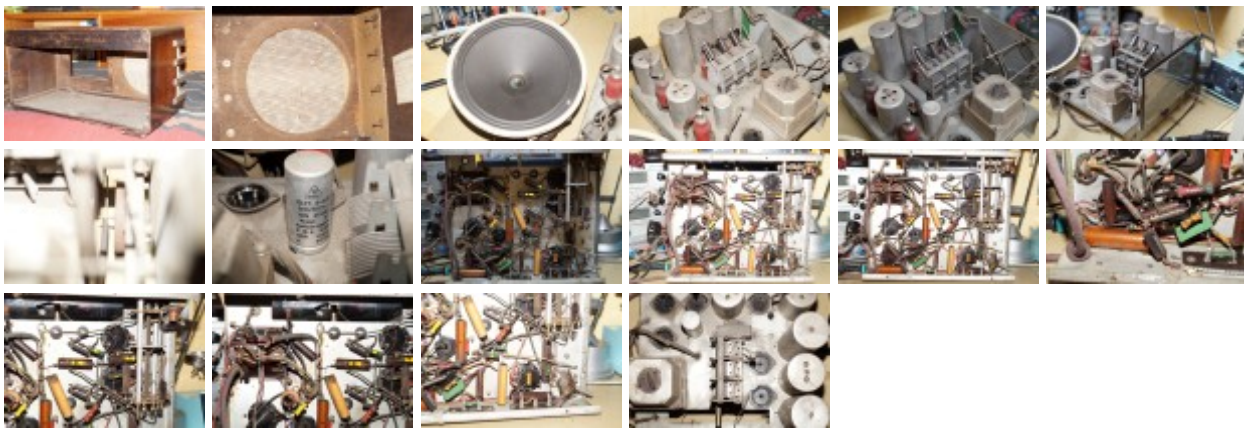
## 04.04.2014

- Chassis (inkl. Skalenteil) aus dem Gehäuse ausgeschraubt
- Lautsprecher ausgebaut
- Alle Röhren ausgesockelt
  - eine Klappert sehr, mal gucken was damit wird
- Skalenteil vom Chassis vereinzelt
- ersten Eindruck von der Elektronik verschafft
  - der Fehlende Drehsteller hinten! (scheinbar ein Poti) ist noch vorhanden, nur aus unbek. Grund innen
  - Elektronik ist nicht sichtbar verbastelt und recht übersichtlich aufgebaut, siehe Bilder
  - Lautsprechermembran ist in extrem gutem Zustand
  - Trafo war auf 230V gesteckt, also schonmal unwahrscheinlich, dass damit jemand was kaputtbekommen hat.
- Alle Einzelteile in Tüten beschriftet, Röhren sicher verpackt
- Gesamtzustand des Radios ist so, dass „an der Luft liegende“ Teile angelaufen sind, viele Teile aber noch richtig glänzen, scheint also keine große Feuchtigkeit abbekommen zu haben
