# Restauration eines Röhrenradios

<https://loetlabor-jena.de/> - **Lötlabor Jena**

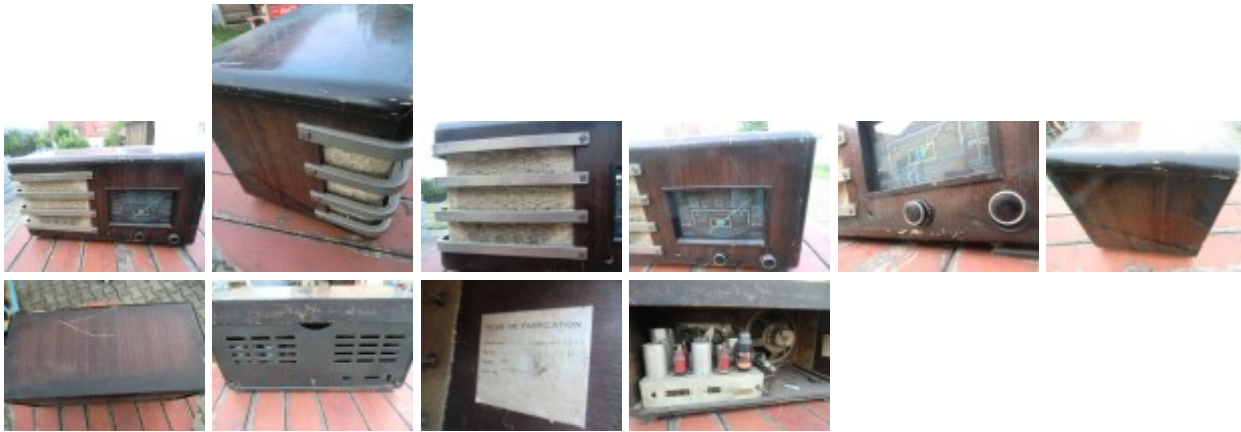
Das Gerät wurde von Ebay gekauft, es wurde mit folgenden Bildern beworben:
