# Restauration eines französischen Röhrenradios

Ein Radio unbekannten Fabrikats findet sein neues Zuhause bei Stefan. Zu schade um es wegzuworfen, wurde es kurzerhand von eBay geholt und daraufhin instandgesetzt. Durch einen [Thread im Forum bei radiomuseum.org](#) konnten viele wertvolle Informationen von Fachleuten zusammengetragen werden, mit deren Hilfe die ausstehenden Unklarheiten beseitigt werden konnten.

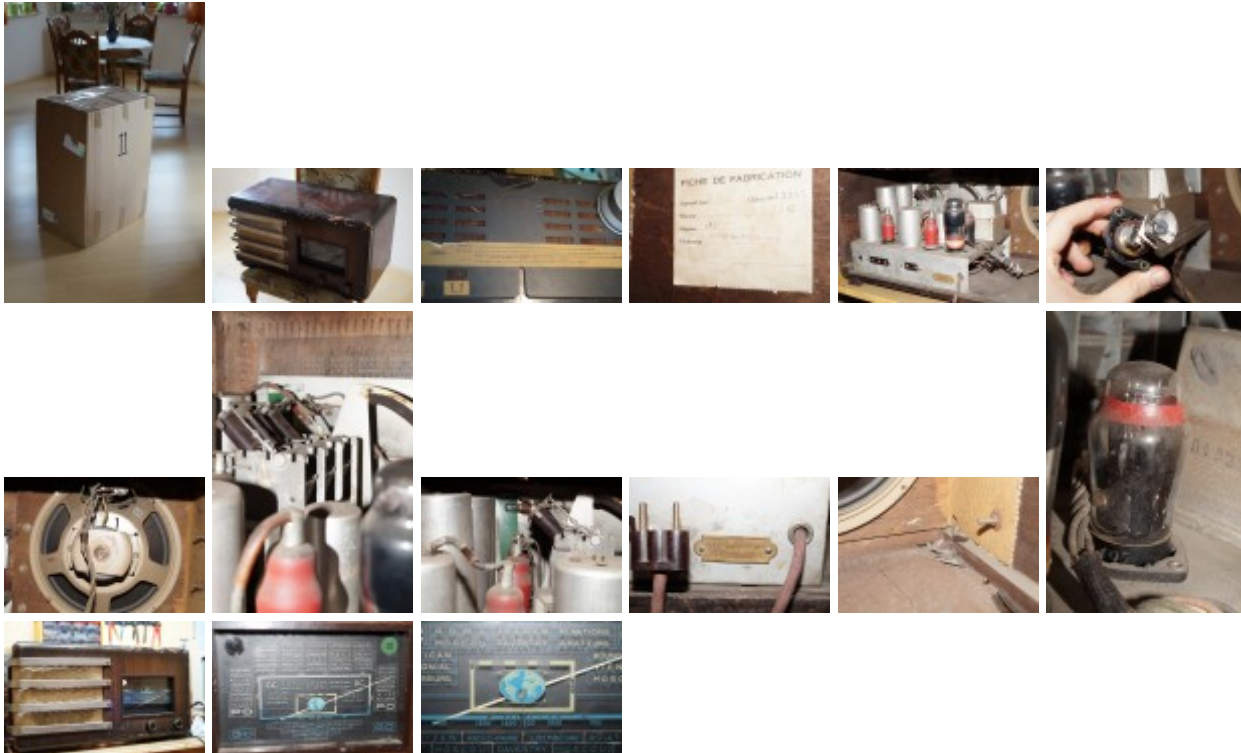
- leider ist das Glas vom Magischen Auge kaputtgegangen, da muss ein neues her
- Skalenscheibe war nach oben gerutscht, ist aber heile und in gutem Zustand
- Farbe blättert ab vom Gehäuse, da muss etwas getan werden
- kein Rost bisher gesichtet
- es wurde scheinbar nur wenig Pfusch betrieben bisher
- Die Ringe an den Einstellreglern haben keine eigene Funktionalität, sind nur angeklebte Deko, die sich gelöst hat

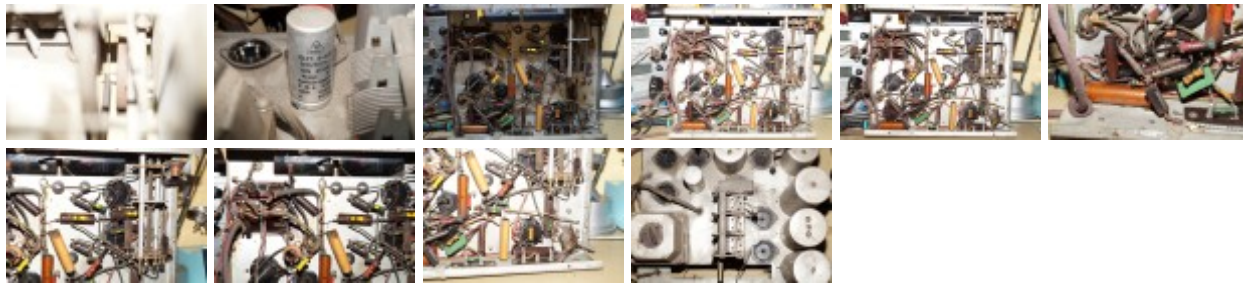
- Chassis (inkl. Skalenteil) aus dem Gehäuse ausgeschraubt
- Lautsprecher ausgebaut
- Alle Röhren ausgesockelt
  - eine Klappert sehr, mal gucken was damit wird
- Skalenteil vom Chassis vereinzelt
- ersten Eindruck von der Elektronik verschafft
  - der Fehlende Drehsteller hinten! (scheinbar ein Poti [anm: Ein Schalter]) ist noch vorhanden, nur aus unbek. Grund innen
  - Elektronik ist nicht sichtbar verbastelt und recht übersichtlich aufgebaut, siehe Bilder
  - Lautsprechermembran ist in extrem gutem Zustand
  - Trafo war auf 230V gesteckt, also schonmal unwahrscheinlich, dass damit jemand was kaputtbekommen hat.
- Alle Einzelteile in Tüten, beschriftet, Röhren sicher verpackt
- Gesamtzustand des Radios ist so, dass „an der Luft liegende“ Teile angelaufen sind, viele Teile aber noch richtig glänzen, scheint also keine große Feuchtigkeit abbekommen zu haben
