# Restauration eines französischen Röhrenradios

Ein Radio unbekannten Fabrikats findet sein neues Zuhause bei Stefan. Zu schade um es wegzuworfen, wurde es kurzerhand von eBay geholt und daraufhin instandgesetzt. Durch einen [Thread im Forum bei radiomuseum.org](#) konnten viele wertvolle Informationen von Fachleuten zusammengetragen werden, mit deren Hilfe die ausstehenden Unklarheiten beseitigt werden konnten.

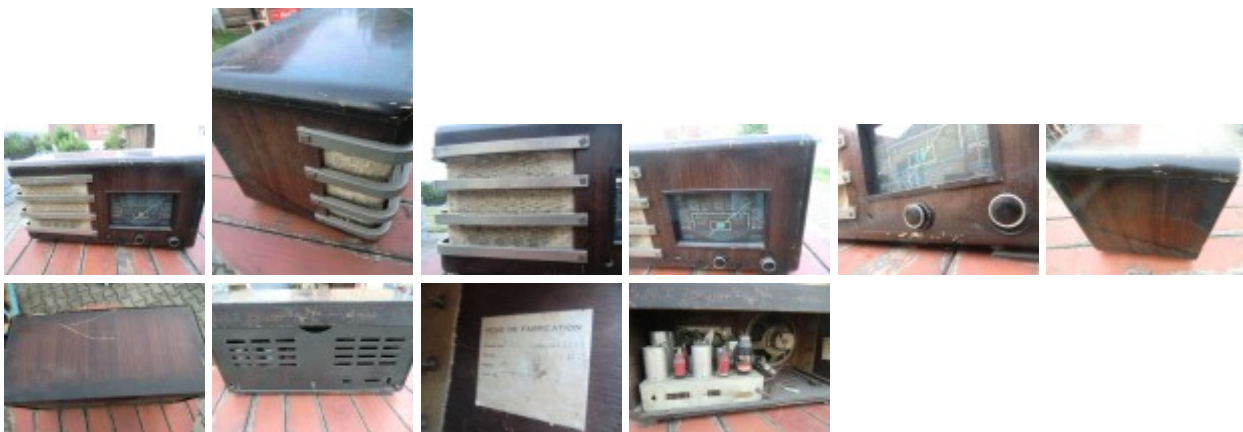
Das Gerät wurde von Ebay gekauft, es wurde mit folgenden Bildern beworben:

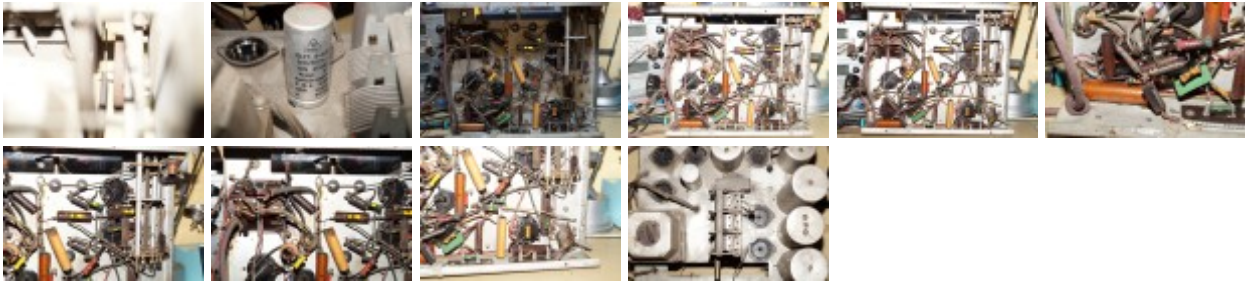
- Chassis (inkl. Skalenteil) aus dem Gehäuse ausgeschraubt
- Lautsprecher ausgebaut
- Alle Röhren ausgesockelt
  - eine Klappert sehr, mal gucken was damit wird
- Skalenteil vom Chassis vereinzelt
- ersten Eindruck von der Elektronik verschafft
  - der Fehlende Drehsteller hinten! (scheinbar ein Poti [anm: Ein Schalter]) ist noch vorhanden, nur aus unbek. Grund innen
  - Elektronik ist nicht sichtbar verbastelt und recht übersichtlich aufgebaut, siehe Bilder
  - Lautsprechermembran ist in extrem gutem Zustand
  - Trafo war auf 230V gesteckt, also schonmal unwahrscheinlich, dass damit jemand was kaputtbekommen hat.
- Alle Einzelteile in Tüten, beschriftet, Röhren sicher verpackt
- Gesamtzustand des Radios ist so, dass „an der Luft liegende“ Teile angelaufen sind, viele Teile aber noch richtig glänzen, scheint also keine große Feuchtigkeit abbekommen zu haben
