Reparatur eines Tektronix TDS644A

<https://loetlabor-jena.de/> - **Lötlabor Jena**

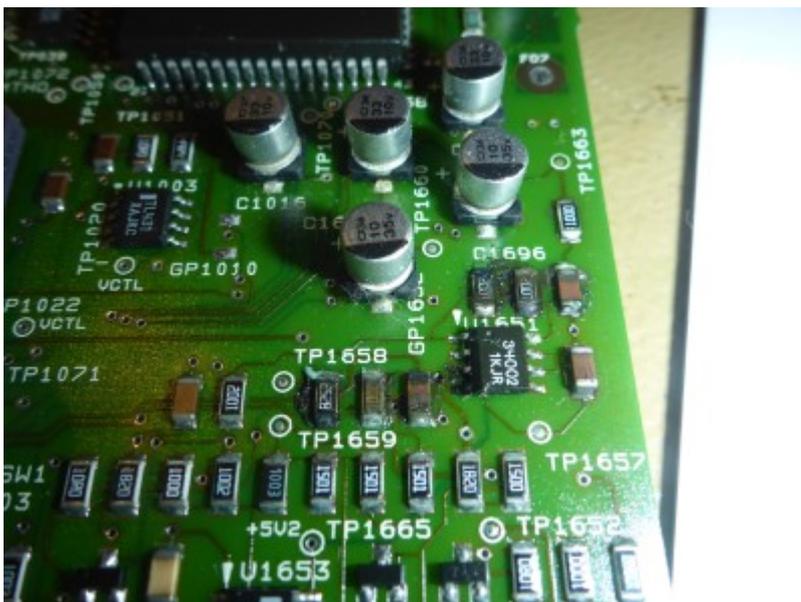
Ausschnitt des Acquisition Boards

- 32 x 33 uF (Cs 501, 502, 536, 580, 751, 836, 838, 843, 847, 871, 930, 932, 1005, 1109, 1110, 1016, 1047, 1052, 1409, 1410, 1411, 1412, 1532, 1583, 1584, 1603, 1631, 1649, 1681, 1693, 1715, ???)
- 20 x 10 uF (Cs 500, 504, 505, 590, 901, 908, 970, 972, 1208, 1401, 1501, 1507, 1512, 1611, 1641, 1646, 1648, 1691, 1696, 1697)

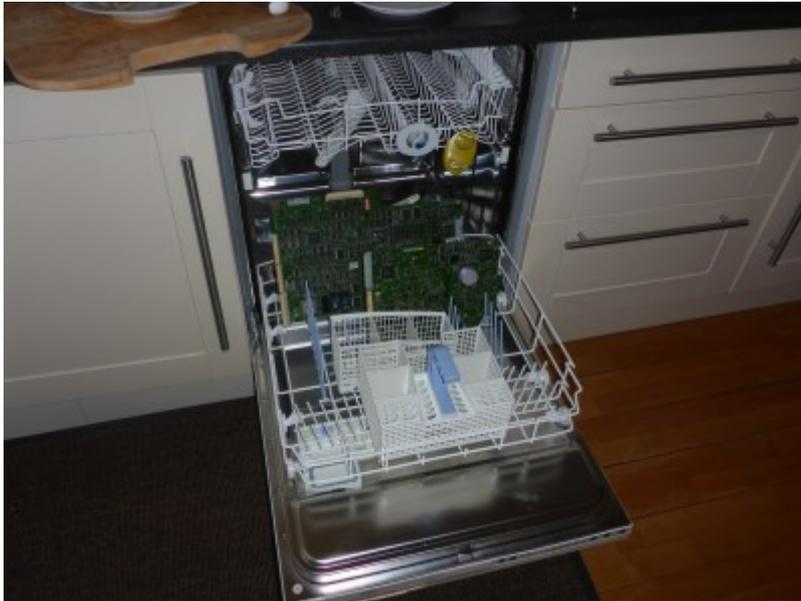
Leiterplattenreinigung in der Spülmaschine

Es ist wichtig, nicht nur die Elkos zu ersetzen, sondern auch alle Reste von Elektrolyt von der Leiterplatte zu entfernen. Zurückbleibendes Elektrolyt bleibt aggressiv und zerstört eventuell in Zukunft die Leiterplatte weiter. Die Leiterplattenreinigung wurde in der Spülmaschine (50°, mit normalem Spülmaschinentab, ohne Klarspüler, mit Salz) durchgeführt. Alle Labels auf Schaltkreisen haben diesen Prozess überlebt, Abkleben war nicht nötig. Hinterher ist es wichtig, die Leiterplatte gut zu trocknen. Eine Reinigung mit Isopropanol oder Wasser mit Spülmittel ist ebenso möglich und kann zu gleichen Ergebnissen führen.
