Reparatur eines HP 8593A Spektrumanalysators

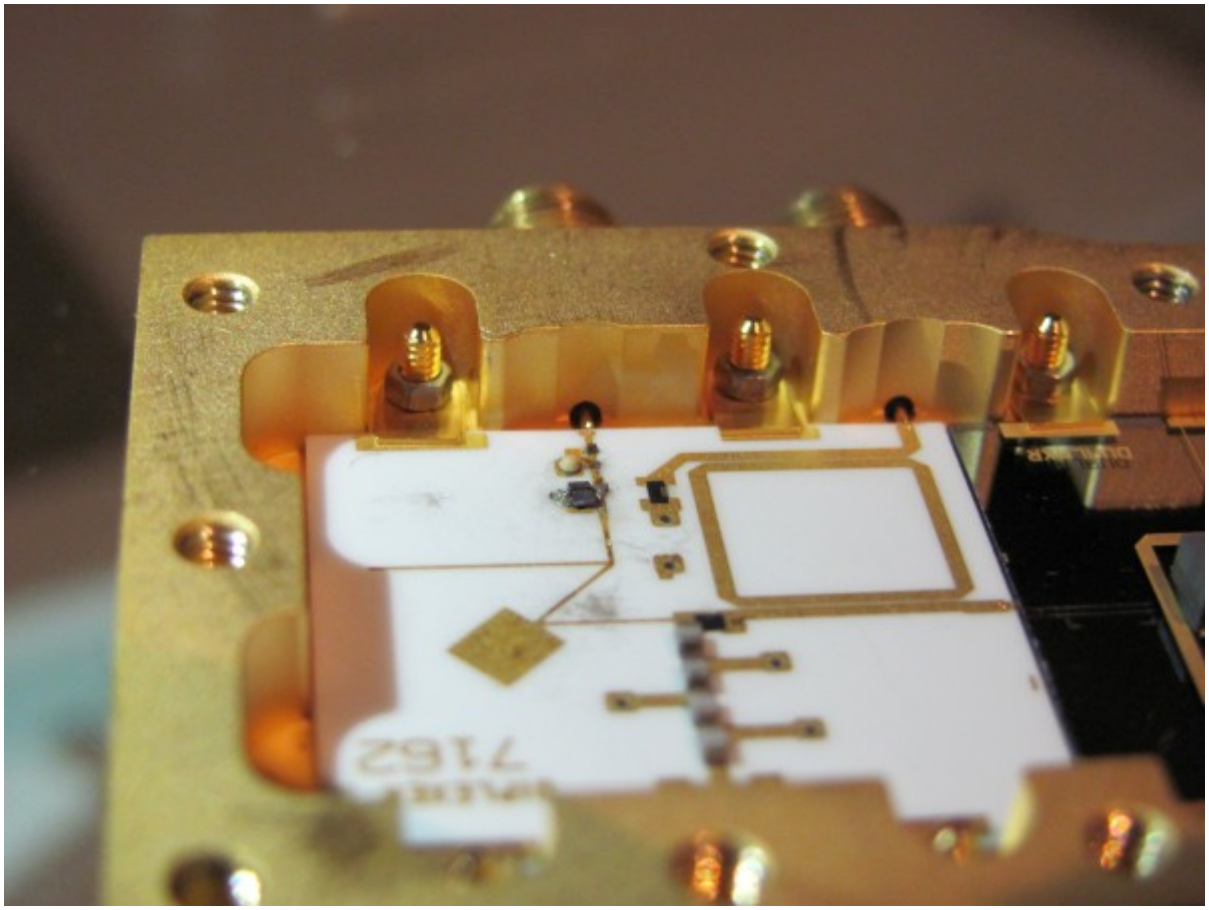
Der erste Mischer ist das empfindlichste Teil eines Spektrumanalysators. Die hohen Dynamikanforderungen sind leider konträr zu den Robusheit des Frontends verbesserbaren Maßnahmen und eine entsprechende Sorgfalt im Umgang solcher Messgeräte ist somit gefordert. Vorteilhaft für den Bastler ist dies allerdings, wenn ein Defekt zu einem günstigen Angebot von sonst unerreichbarer Messtechnik wird.

Bei dem vorliegenden HP8593A ist der komplette Frequenzbereich unterhalb 2.9 GHz unbenutzbar. Anhand des Servicemanuals [1] zeigt sich, dass für den defekten Frequenzbereich ein teilweise unabhängiger Signalweg vorhanden ist. Das sog. Low-Band zeichnet sich durch einen eigenen 1. und 2. Mixer samt 2. Lokaloszillator aus.

Nach Test des LO-Testsignals und der Konversionsdämpfung der Mischer wurde klar, dass der erste Mischer defekt ist.

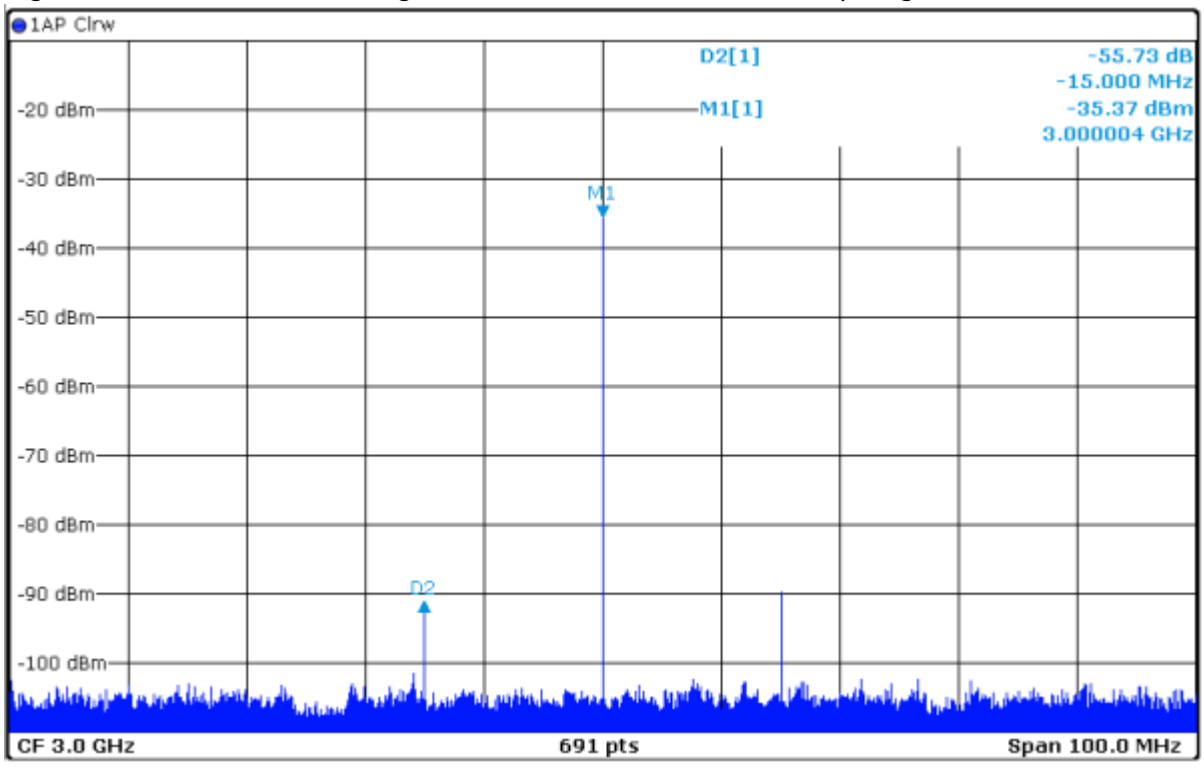
Leider hat der Vorbesitzer schon einen vergeblichen Reparaturversuch unternommen. Dies ist meist nachteilig, da man nicht genau weiß was versucht wurde zu reparieren noch ob eventuell dabei etwas verschlimmbessert wurde. Hier wurde die originale Mischerdiode mit zwei kleinen antiparallelen Dioden ersetzt:

Da diese Maßnahme offensichtlich den Defekt nicht repariert hat und der genaue Typ der Dioden nicht bekannt war, wurden die Dioden mit einer BAT15 ersetzt. Damit ergaben sich sogar messbare Signale im Low-Band, allerdings mit ca. 50 dB Konversionsdämpfung:

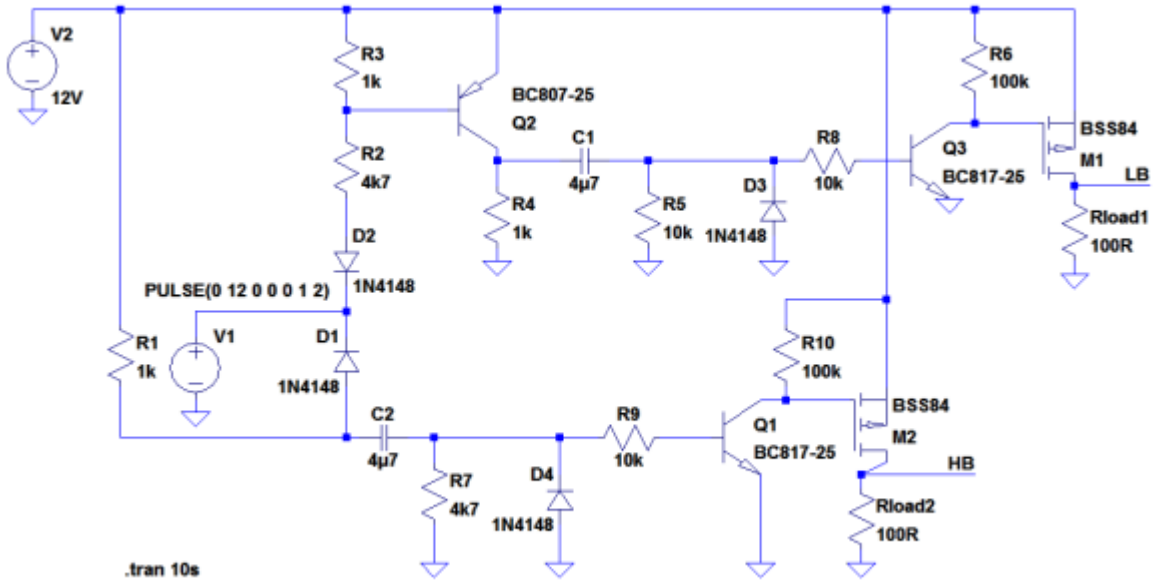
Nach weiterer Forschung zeigte sich die PIN-Diodenumschaltung als defekt, der Mischer bekam zu wenig LO-Power (-23 dBm). Da die Mischer für das Low-Band und die höheren Bänder in einem Modul

mit vielen gebondeten Bauteilen und schwer verarbeitbarem Leiterplattenmaterial integriert sind, wird auf eine Reparatur verzichtet, da das Risiko zu hoch ist den Mischer für Frequenzen bis 27 GHz zu beschädigen.

Alternativ wurde der Low-Bandmixer wie von [2], [3] und [4] mit einer LO-Umschaltung und einem externen Mischer ersetzt. Hier wurde allerdings kein Minicircuits ZX05-U742MH-S+ benutzt, sondern auf den 7GHz-Level13-Mischer Hittite HMC219B zurückgegriffen. Eine passende Platine wird in einem bekannten Online-Aktionshaus angeboten.

Das Relais ist ein selbsthaltendes Relais und muss per Stromimpulsen angesteuert werden. Zur Umwandlung des High/Low-Schaltsignals in Pulse für die Umschaltung wurde folgende Schaltung (vgl. [5]) aufgebaut:
