0x15 - 07.08.2020

Solarstart von Frankreich aus. Nutzlast hörte ca. 2 Stunden nach dem Start auf zu senden. Ursache unbekannt, ein Hardwarefehler (kalte Lötstelle, ...) ist jedoch eine wahrscheinliche Ursache.

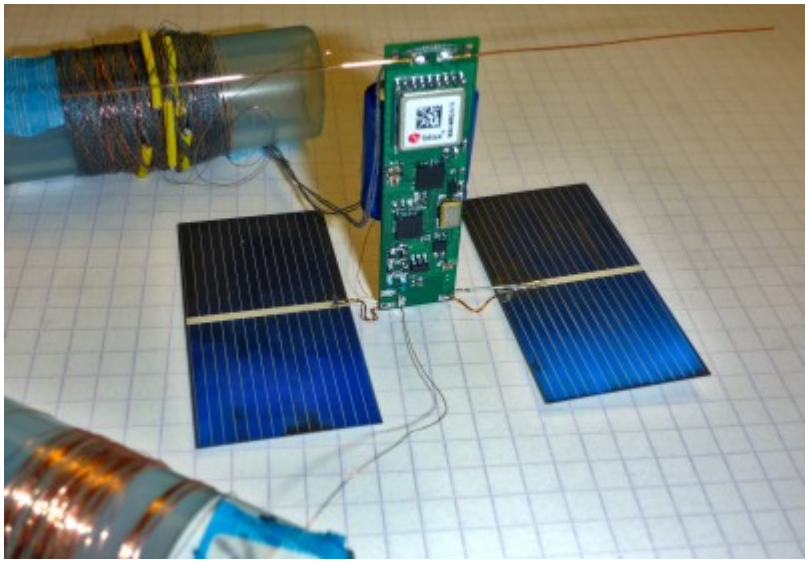
Die Nutzlast wurde nach einem reibungslosen Start (bei Windstille am Boden) gehört, jedoch war direkt auffällig, dass die Nutzlast weniger häufig als üblich sendete. Nur aller 2-3 Sendeslots wurde ein WSPR-Paket geschickt.

Ab 6 km Höhe wurden dann gar keine Daten mehr empfangen. Zuerst wurde ein Nutzlastdefekt vermutet.

Offenbar ist die Nutzlast also in der Luft, hat aber allem Anschein nach ein Problem beim bekommen von GPS-Fixes. Dessen Ursache gilt es noch zu finden und lokal zu reproduzieren. Es bleibt nun zu hoffen, dass die Nutzlast sich in den kommenden Tagen wieder einmal melden wird.

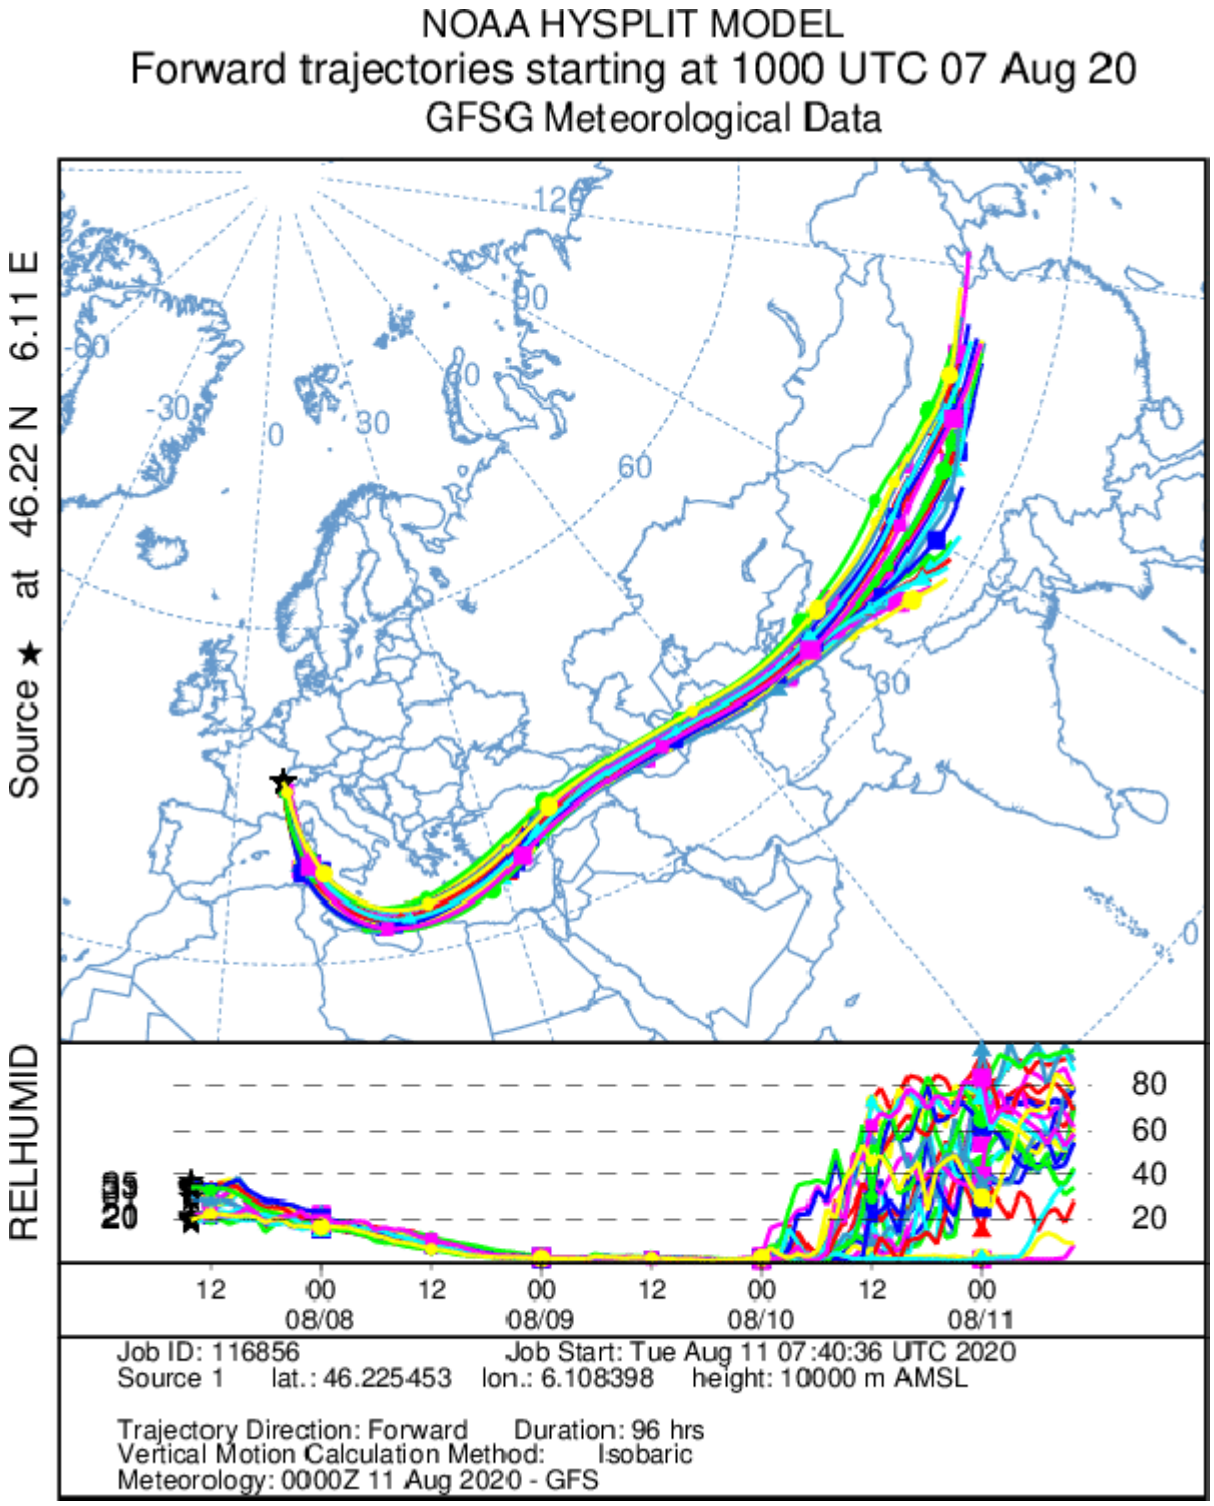
An Tag 5 (11.08.) wurde um 09:28 MESZ (ziemlich genau 96 Stunden nach dem Start) ein Paket aus Tibet, China empfangen. Zwei weitere Positionen folgten in den nachfolgenden Stunden.

Ein Abgleich mit dem HYSPLIT-Modell legt nahe, dass die Nutzlast von diesem Start aktuell in diesem Gebiet zu vermuten ist.
