# Reparatur Advantest R3271

Ein scheinbar häufiges Problem (siehe Yahoo Gruppe) eines alternden Spektrumanalysator Typ R3271 von Advantest ist ein Defekt in der PLL des 2. Lokaloszillators.

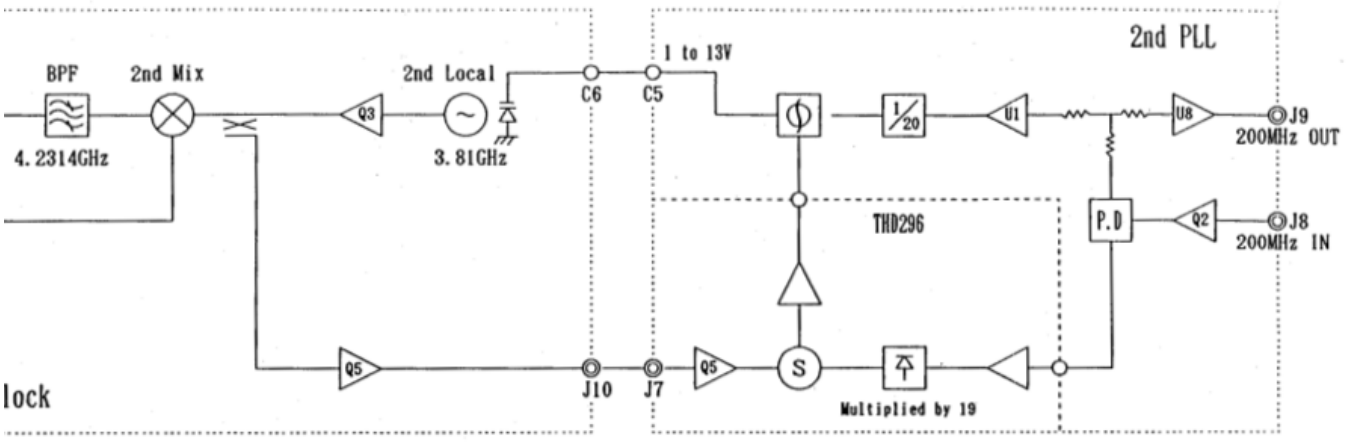
Die PLL des 2. Lokaloszillators rastet nicht ein, der Oszillator schwingt am oberen Ende des

Abstimmbereichs.

Die Offset-PLL des 2. LO rastet den LO auf ein 200 MHz Referenzsignal.

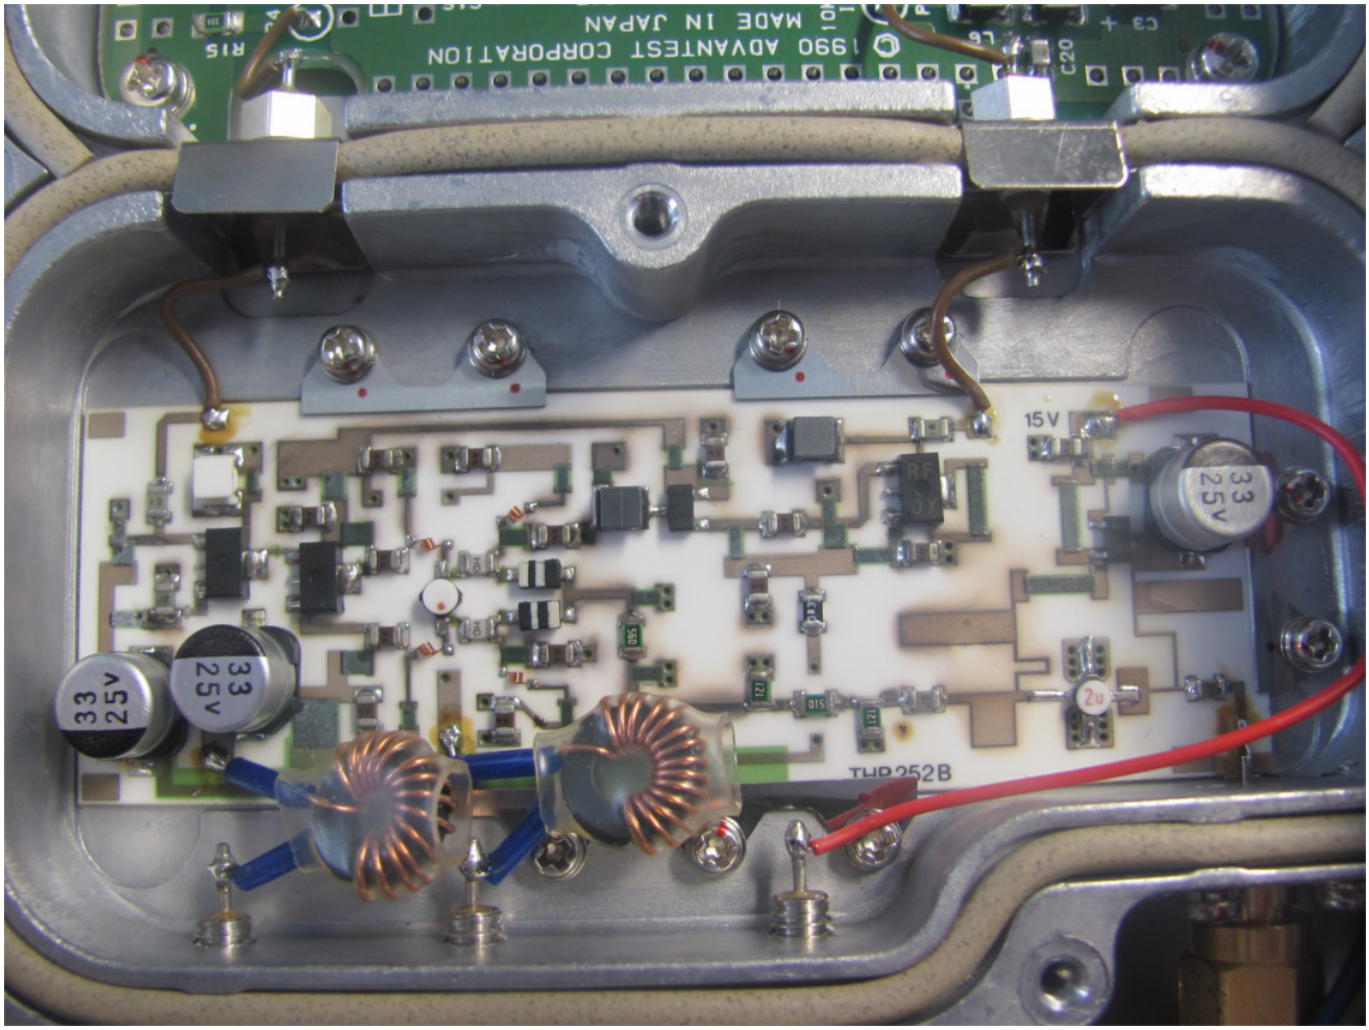
Hat der 10 MHz-Ausgang der Sampler-Platine zu geringen Pegel, rastet die PLL nicht mehr (zuverlässig) ein.

Grund hierfür ist die exotische Leiterplattentechnologie der Sampler-Platine. Die Leiterbahnen auf der Keramik-Leiterplatte wurde mit Silbertinte realisiert, diese verändert sich aber mit der Zeit chemisch wodurch sich der Widerstand der Leiterbahnen sich signifikant erhöht. Auf der Leiterbahn sind größtenteils impedanzkontrollierte Leiterbahnen realsiert, der erhöhte Widerstand verändert dadurch die Eigenschaften der Leiterbahnen komplett. Auch die Arbeitspunkte der Transistoren werden verschoben.

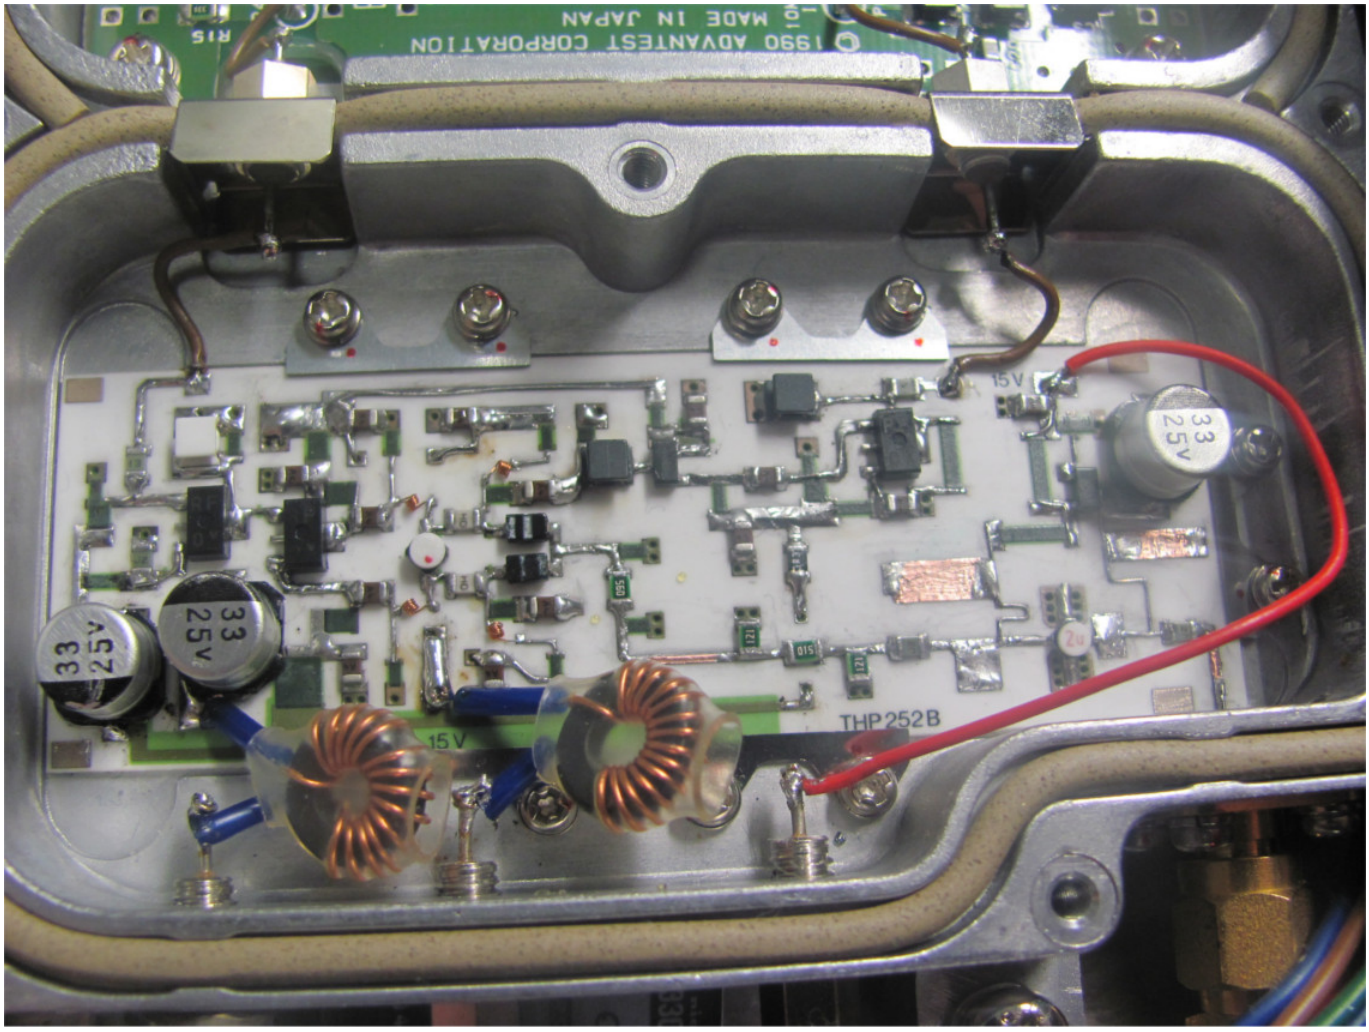
Die Leiterbahnen der Leiterplatte waren größtenteils oxidiert und hochohmig geworden, bis zu 10 kOhm pro cm. Einige Leiterbahnen waren nach Reinigung und Entfernung der Oxidschicht nur teilweise lötbar, deshalb wurden alle Leiterbahnen durch Kupferfolie bzw. Draht ersetzt. Die Massedurchkontaktierungen zeigten sich unauffällig.

Es wurden alle Leiterbahnen ersetzt, kurze Leiterbahnen und reine Gleichstrompfade mittels 0,2 mm-Draht und impedanzkontrollierte Leiterbahnen mittels Kupferfolie.

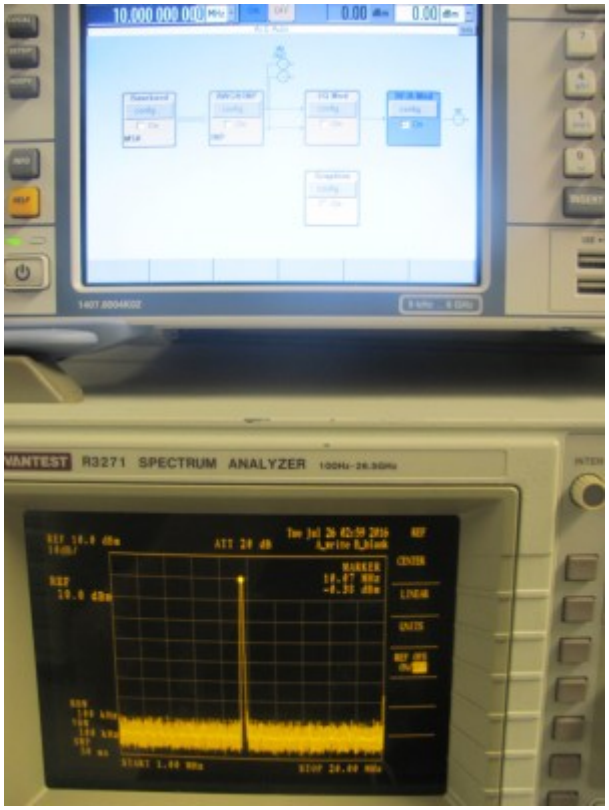
Die Reparatur mit einer Arbeitszeit von ca. 5 Stunden war erfolgreich. Ein angelegtes 10 MHz-Signal wird korrekt gemessen. Die Kalibrierung ist nun auch wieder möglich.
