Reparatur Advantest R3271

Ein scheinbar häufiges Problem (siehe Yahoo Gruppe) eines alternden Spektrumanalysator Typ R3271 von Advantest ist ein Defekt in der PLL des 2. Lokaloszillators.

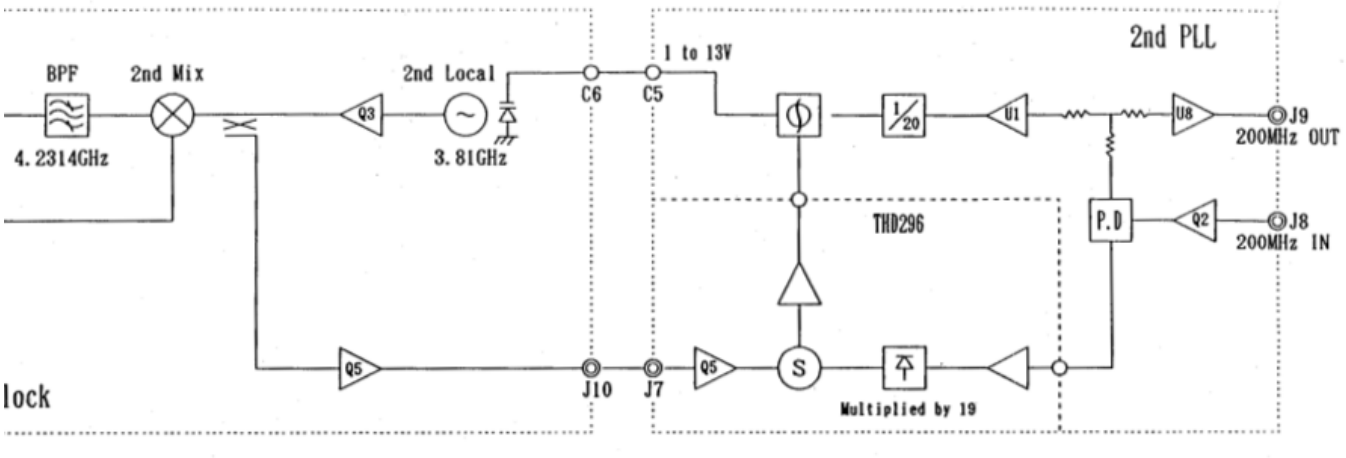
Die PLL des 2. Lokaloszillators rastet nicht ein, der Oszillator schwingt am oberen Ende des

Abstimmbereichs.

Die Offset-PLL des 2. LO rastet den LO auf ein 200 MHz Referenzsignal.

- der 2. LO schwingt auf 3810 +- 4 MHz
- das Referenzsignal wird durch 20 geteilt → 10 MHz
- das Referenzsignal wird mit 19 multipliziert → 3800 MHz

1. das LO-Signal wird mit dem vervielfachten Referenzsignal gemischt: 3810 MHz - 3800 MHz = 10 MHz
2. zum Phasendetektor gelangen das Mischprodukt und die geteilte Referenz, dessen Ausgang den LO nachstimmt
