Reparatur Advantest R3271

Ein scheinbar häufiges Problem eines alternden Spektrumanalysator Typ R3271 von Advantest ist ein Defekt in der PLL des 2. Lokaloszillators.

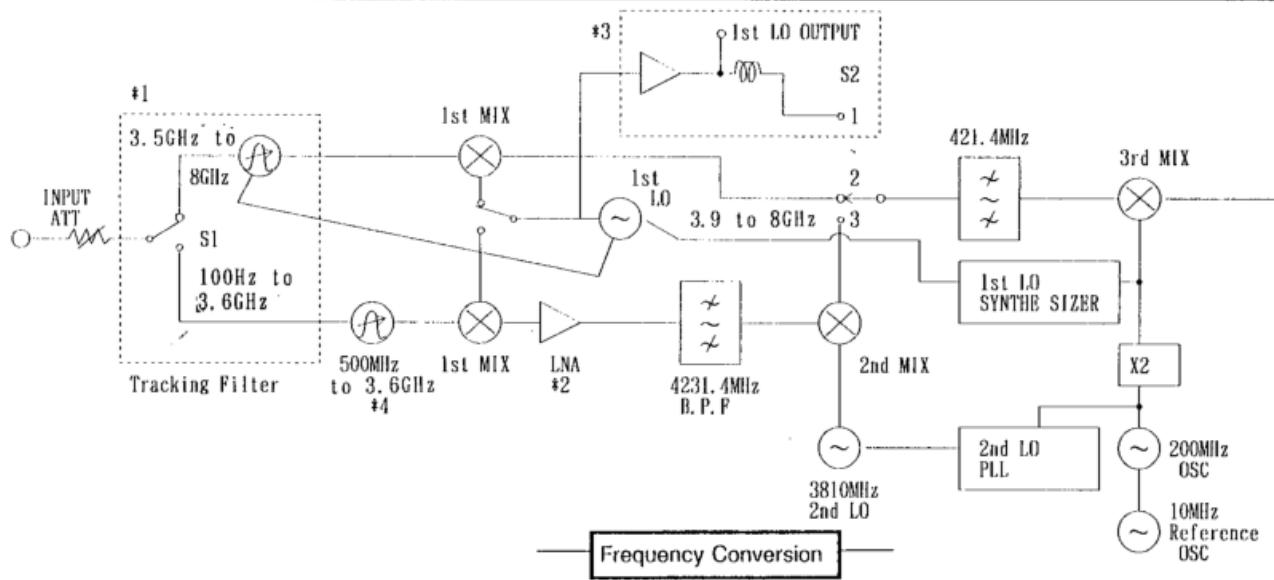
Der Spektrumanalysator hat einen Frequenzbereich von 100 Hz bis 26,5 GHz, der sich in zwei Frequenzbänder unterteilt. Im Bereich von 100 Hz bis 3,6 GHz (Low-Band) wird das Eingangssignal dreimal in der Frequenz umgesetzt. Dazu wird mit dem 1. LO (3,9 bis 8 GHz) auf eine 1. ZF von 4231,4 MHz gemischt. Anschliessend wird mit einem 2. LO mit einer festen Frequenz von 3810 MHz auf die 2. ZF von 421,4 MHz gemischt. Der High-Band-Bereich von 3,5 GHz bis 8 GHz (26,5 GHz) wird gefiltert (mitlaufendes YIG-Filter) und direkt auf die 2. ZF gemischt. Zum Schluss wird noch einmal mit 400 MHz gemischt und auf einer ZF von 21,4 MHz wird die Filterung auf die Auflösungsbandbreite mit anschliessender Pegelmessung vollzogen.

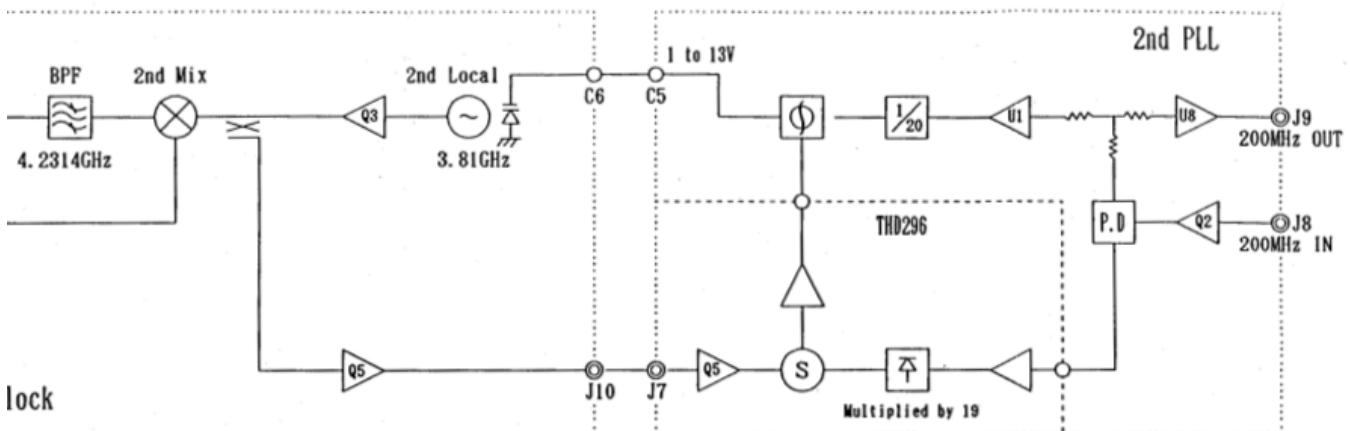
Die Sampler-Platine THD296 realisiert dabei 2 Funktionen:

- Vervielfachung (x19) des Referenzsignals mittels Step-Recovery-Diode
- Mischung 3800 MHz (x19 Referenz) und 3810 MHz(LO)

Hat der 10 MHz-Ausgang der Sampler-Platine zu geringen Pegel, rastet die PLL nicht mehr (zuverlässig) ein.

Grund hierfür ist die exotische Leiterplattentechnologie der Sampler-Platine. Die Leiterbahnen auf der Keramik-Leiterplatte wurde mit Silberinten realisiert, diese verändert sich aber mit der Zeit chemisch wodurch sich der Widerstand der Leiterbahnen signifikant erhöht. Auf der Leiterbahn sind größtenteils impedanzkontrollierte Leiterbahnen realisiert, der erhöhte Widerstand verändert dadurch die Eigenschaften der Leiterbahnen komplett. Auch die Arbeitspunkte der Transistoren werden verschoben.

Die Leiterbahnen der Leiterplatte waren größtenteils oxidiert und hochohmig geworden, bis zu 10 kOhm pro cm. Einige Leiterbahnen waren nach Reinigung und Entfernung der Oxidschicht nur teilweise lötbar, deshalb wurden alle Leiterbahnen durch Kupferfolie bzw. Draht ersetzt. Die Massedurchkontaktierungen zeigten sich unauffällig.
