# Reparatur Advantest R3271

Ein scheinbar häufiges Problem (siehe Yahoo Gruppe) eines alternden Spektrumanalysator Typ R3271 von Advantest ist ein Defekt in der PLL des 2. Lokaloszillators.

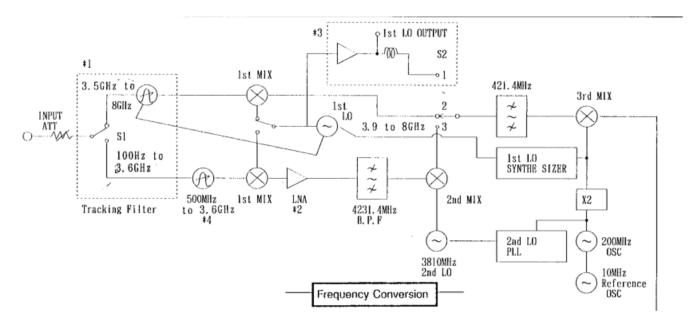
Der Spektrumanalysator hat einen Frequenzbereich von 100 Hz bis 26,5 GHz, der sich in zwei Frequenzbänder unterteilt. Im Bereich von 100 Hz bis 3,6 GHz (Low-Band) wird das Eingangssignal dreimal in der Frequenz umgesetzt. Dazu wird mit dem 1. LO (3,9 bis 8 GHz) auf eine 1. ZF von 4231,4 MHz gemischt. Anschliessend wird mit wird mit einem 2. LO mit einer festen Frequenz von 3810 MHz auf die 2. ZF von 421,4 MHz gemischt. Der High-Band-Bereich von 3,5 GHz bis 8 GHz (26,5 GHz) wird gefiltert (mitlaufendes YIG-Filter) und direkt auf die 2. ZF gemischt. Zum Schluss wird noch einmal mit 400 MHz gemischt und auf einer ZF von 21,4 MHz wird die Filterung auf die Auflösungsbandbreite mit anschliessender Pegelmessung vollzogen.

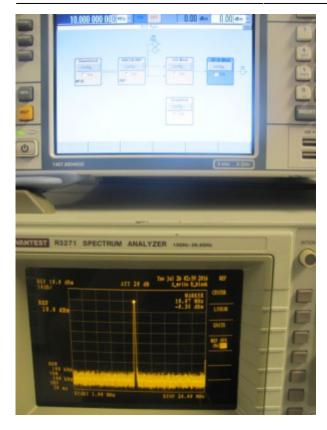
Die Reparatur mit einer Arbeitszeit von ca. 5 Stunden war erfolgreich. Ein angelegtes 10 MHz-Signal wird korrekt gemessen. Die Kalibrierung ist nun auch wieder möglich.
