# Reparatur Advantest R3271

Ein scheinbar häufiges Problem (siehe [Yahoo Gruppe](#)) eines alternden Spektrumanalysator Typ R3271 von Advantest ist ein Defekt in der PLL des 2. Lokaloszillators.

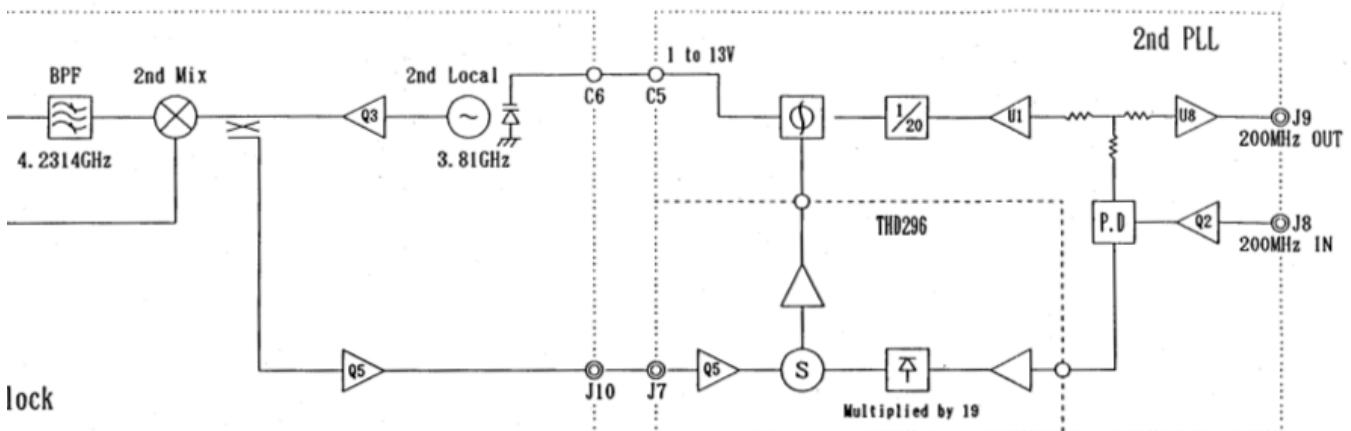
Die Sampler-Platine THD296 realisiert dabei 2 Funktionen:

- Vervielfachung (x19) des Referenzsignals mittels Step-Recovery-Diode
- Mischung 3800 MHz (x19 Referenz) und 3810 MHz (LO)

Hat der 10 MHz-Ausgang der Sampler-Platine zu geringen Pegel, rastet die PLL nicht mehr (zuverlässig) ein.

Grund hierfür ist die exotische Leiterplattentechnologie der Sampler-Platine. Die Leiterbahnen auf der Keramik-Leiterplatte wurden mit Silberinte realisiert, diese verändert sich aber mit der Zeit chemisch wodurch sich der Widerstand der Leiterbahnen signifikant erhöht. Auf der Leiterbahn sind größtenteils impedanzkontrollierte Leiterbahnen realisiert, der erhöhte Widerstand verändert dadurch die Eigenschaften der Leiterbahnen komplett. Auch die Arbeitspunkte der Transistoren werden verschoben.

Die Leiterbahnen der Leiterplatte waren größtenteils oxidiert und hochohmig geworden, bis zu 10 kOhm pro cm. Einige Leiterbahnen waren nach Reinigung und Entfernung der Oxidschicht nur teilweise lötbar, deshalb wurden alle Leiterbahnen durch Kupferfolie bzw. Draht ersetzt. Die Massedurchkontaktierungen zeigten sich unauffällig.
