Reparatur eines Tektronix TDS644A

From:
<http://loetlabor-jena.de/> - Lötlabor Jena

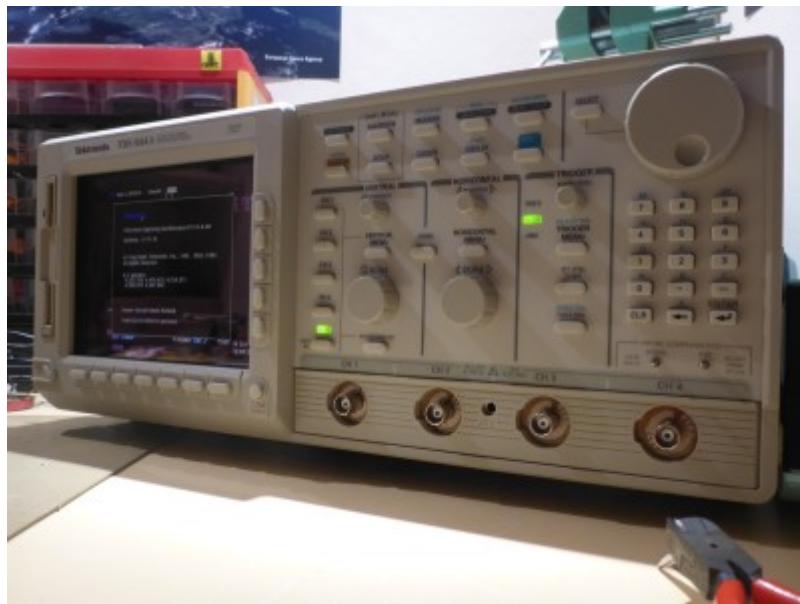
Zeitaufwand ===== Insgesamt war folgender Zeitaufwand für die Reparatur von Nötzen: Samstag, 5 h - Entfernung aller Kondensatoren, Leiterplattenreinigung Sonntag, 2-3 h - Elektrischer Test, Prüfen auf Fehler, Vorbereitung der Reparatur Montag, 4 h - Einbau der neuen Kondensatoren Dienstag, 4 h - Fehlersuche (Fehler 1 und 2 gefunden) Mittwoch, 4 h - Fehlersuche (Fehler 3 gefunden) ===== Ergebnis ===== Nach dem Finden aller elektrischen Fehler blieb nur noch ein „Calibration Init“-Fehler zurück, der durch erneute Ausführung der Signal Path Compensation (SPC) behoben werden konnte. Diese verlief nun auch erfolgreich, das Scope funktioniert wieder tadellos.
