Reparatur eines Tektronix TDS644A

From:
<http://loetlabor-jena.de/> - Lötlabor Jena

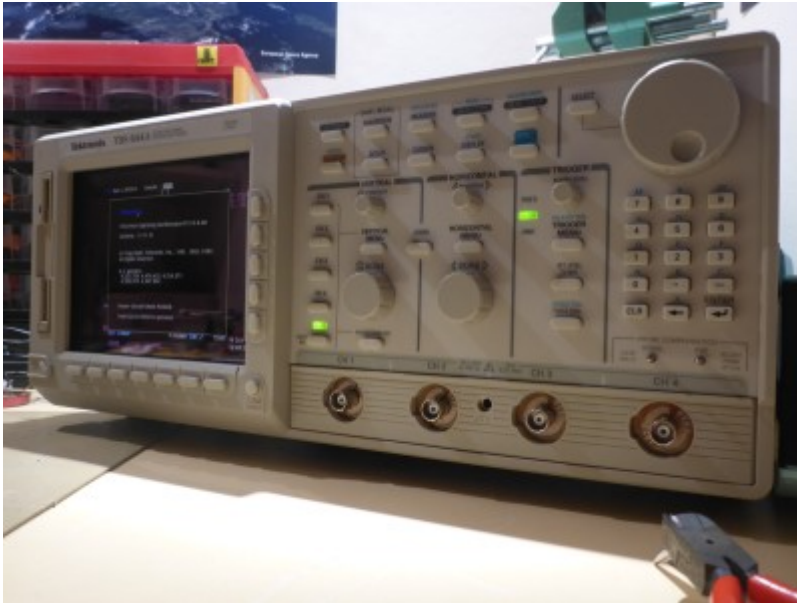
Zeitaufwand ===== Insgesamt war folgender Zeitaufwand für die Reparatur von Nöten: Samstag, 5 h - Entfernung aller Kondensatoren, Leiterplattenreinigung Sonntag, 2-3 h - Elektrischer Test, Prüfen auf Fehler, Vorbereitung der Reparatur Montag, 4 h - Einbau der neuen Kondensatoren Dienstag, 4 h - Fehlersuche (Fehler 1 und 2 gefunden) Mittwoch, 4 h - Fehlersuche (Fehler 3 gefunden) ===== Ergebnis ===== Nach dem Finden aller elektrischen Fehler blieb nur noch ein „Calibration Init“-Fehler zurück, der durch erneute Ausführung der Signal Path Compensation (SPC) behoben werden konnte. Diese verlief nun auch erfolgreich, das Scope funktioniert wieder tadellos.
