Reparatur eines Tektronix TDS644A

From:
<http://loetlabor-jena.de/> - Lötlabor Jena

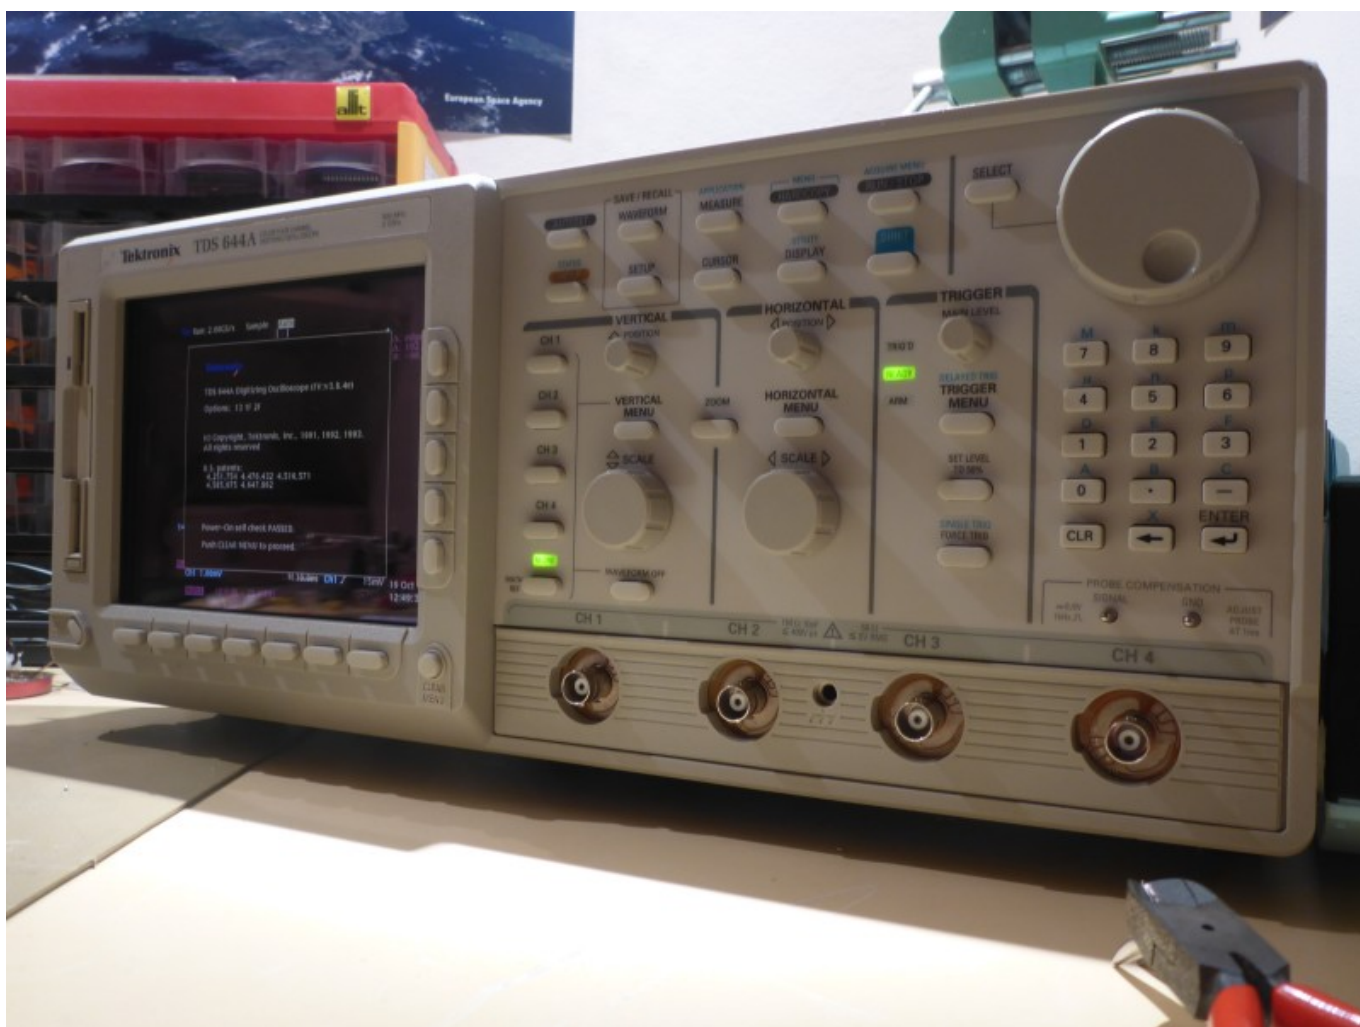
Nach dem Finden aller elektrischen Fehler blieb nur noch ein „Calibration Init“-Fehler zurück, der durch erneute Ausführung der Signal Path Compensation (SPC) behoben werden konnte. Diese verlief nun auch erfolgreich, das Scope funktioniert wieder tadellos.
