# Reparatur Advantest R3271

Ein scheinbar häufiges Problem eines alternden Spektrumanalysator Typ R3271 von Advantest ist ein Defekt in der PLL des 2. Lokaloszillators.

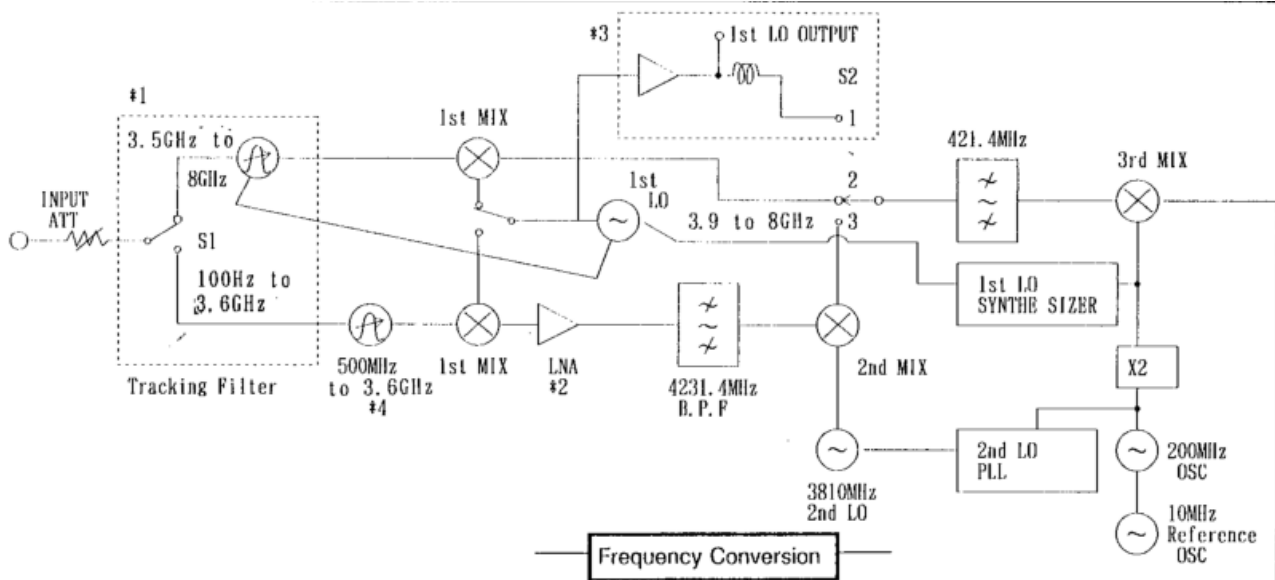
Der Spektrumanalysator hat einen Frequenzbereich von 100 Hz bis 26,5 GHz, der sich in zwei Frequenzbänder unterteilt. Im Bereich von 100 Hz bis 3,6 GHz (Low-Band) wird das Eingangssignal dreimal in der Frequenz umgesetzt. Dazu wird mit dem 1. LO (3,9 bis 8 GHz) auf eine 1. ZF von 4231,4 MHz gemischt. Anschliessend wird mit einem 2. LO mit einer festen Frequenz von 3810 MHz auf die 2. ZF von 421,4 MHz gemischt. Der High-Band-Bereich von 3,5 GHz bis 8 GHz (26,5 GHz) wird gefiltert (mitlaufendes YIG-Filter) und direkt auf die 2. ZF gemischt. Zum Schluss wird noch einmal mit 400 MHz gemischt und auf einer ZF von 21,4 MHz wird die Filterung auf die Auflösungsbandbreite mit anschliessender Pegelmessung vollzogen.
