Reparatur Advantest R3271

Ein scheinbar häufiges Problem (siehe [Yahoo Gruppe](#)) eines alternden Spektrumanalysator Typ R3271 von Advantest ist ein Defekt in der PLL des 2. Lokaloszillators.

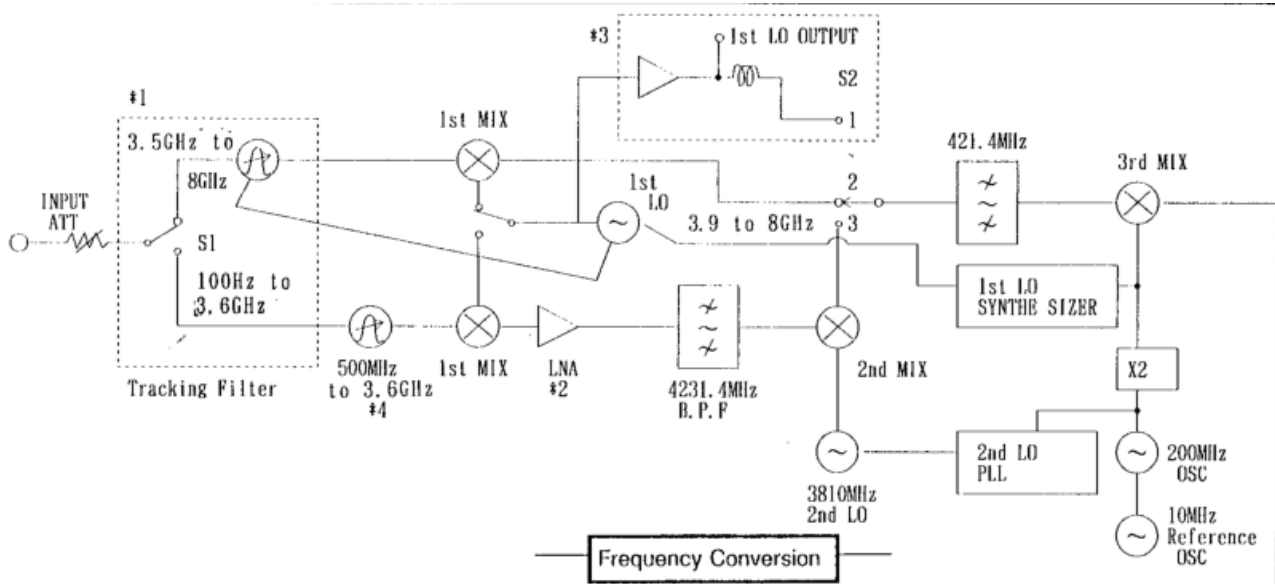
Der Spektrumanalysator hat einen Frequenzbereich von 100 Hz bis 26,5 GHz, der sich in zwei Frequenzbänder unterteilt. Im Bereich von 100 Hz bis 3,6 GHz (Low-Band) wird das Eingangssignal dreimal in der Frequenz umgesetzt. Dazu wird mit dem 1. LO (3,9 bis 8 GHz) auf eine 1. ZF von 4231,4 MHz gemischt. Anschliessend wird mit einem 2. LO mit einer festen Frequenz von 3810 MHz auf die 2. ZF von 421,4 MHz gemischt. Der High-Band-Bereich von 3,5 GHz bis 8 GHz (26,5 GHz) wird gefiltert (mitlaufendes YIG-Filter) und direkt auf die 2. ZF gemischt. Zum Schluss wird noch einmal mit 400 MHz gemischt und auf einer ZF von 21,4 MHz wird die Filterung auf die Auflösungsbandbreite mit anschliessender Pegelmessung vollzogen.
