Reparatur eines Tektronix TDS644A

From: <https://loetlabor-jena.de/> - Lötlabor Jena

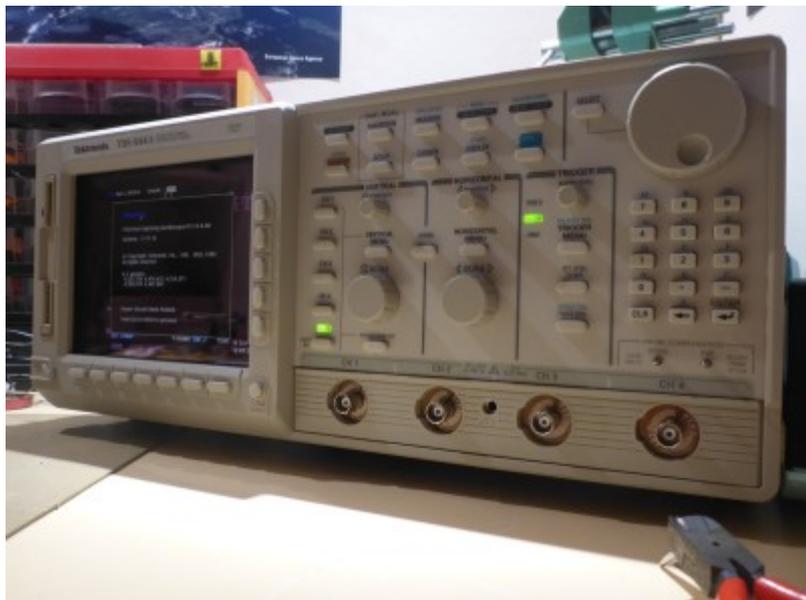
====
 Zeitaufwand ===== Insgesamt war folgender Zeitaufwand für die Reparatur von Nöten:
 Samstag, 5 h - Entfernung aller Kondensatoren, Leiterplattenreinigung
 Sonntag, 2-3 h - Elektrischer Test, Prüfen auf Fehler, Vorbereitung der Reparatur
 Montag, 4 h - Einbau der neuen Kondensatoren
 Dienstag, 4 h - Fehlersuche (Fehler 1 und 2 gefunden)
 Mittwoch, 4 h - Fehlersuche (Fehler 3 gefunden) ===== Ergebnis =====
 Nach dem Finden aller elektrischen Fehler blieb nur noch ein „Calibration Init“-Fehler zurück, der durch erneute Ausführung der Signal Path Compensation (SPC) behoben werden konnte. Diese verlief nun auch erfolgreich, das Scope funktioniert wieder tadellos.
