# MendelMax 3D Drucker

Seit Mitte 2013 steht bei mir zu Hause ein 3D Drucker. Es ist ein MendelMax, Version 1.0 oder 1.5, so genau kann man das nicht sagen, dass er teils Verbesserungen aus beiden besitzt.

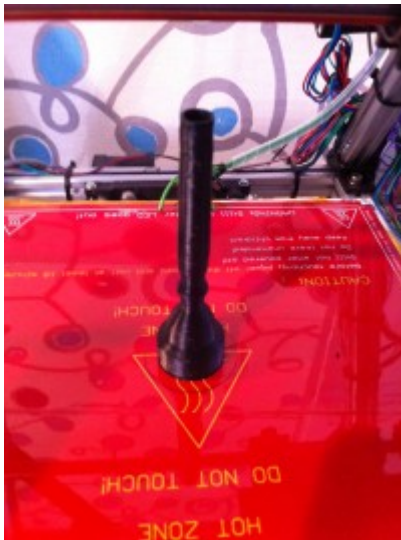
- Ein Trompetenmundstück. [Video vom Druck](#). Im Video ist schön die Arbeitsweise des Druckers zu sehen: Erst werden Aussenbahnen gedruckt, anschließend innen mit Kunststoff aufgefüllt.
- Plätzchen-Ausstechformen
- Gehäuse für eine C64 Platine
- ...
